MILJØÅRSRAPPORT 2020

AFLD Tarm & ESØ Deponigas A/S

Tarm, marts 2021

**Dækkende miljøgodkendelserne:
Afgørelse om overgangsplan og revurdering,
RGS 90 A/S Vestjyllands Slamkompostering,
RGS 90 A/S Jordbehandlingsanlæg**

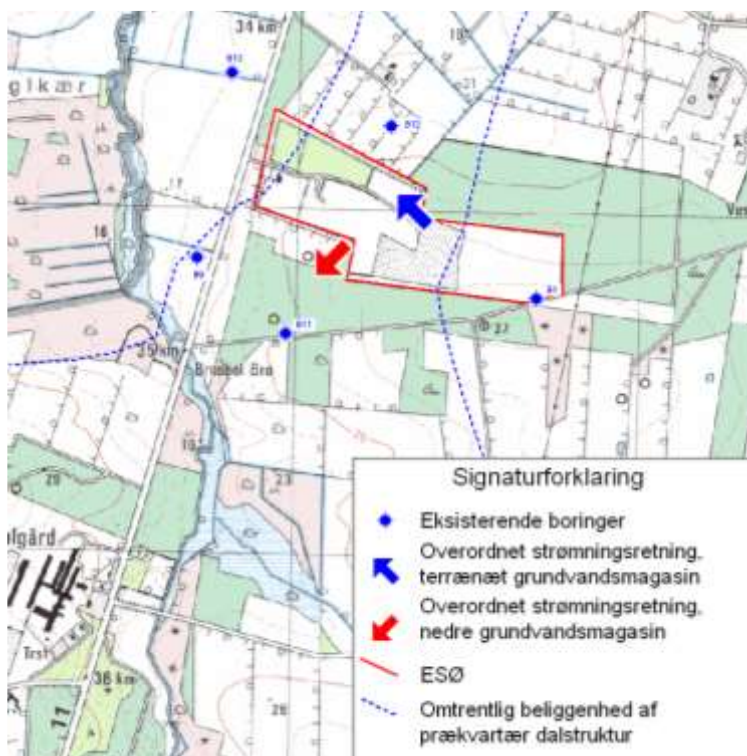
Oversigtskort med forventelige grundvandsstrømningsretninger i området omkring AFLD Tarm

Det vurderes, at grundvandsstrømningen omkring AFLD Tarm kan forventes at være fluktuerende fra nordvestlig til sydlig retning under AFLD Tarm. Det terrænnære grundvand vurderes at have en overordnet strømning mod nordvest, mens det nedre grundvand vurderes at have en overordnet sydvestlig strømningsretning. Grundvandsstrømningen i det store begravede dalsystem vest for AFLD Tarm vurderes at være nordlig. De forventede grundvandsstrømningsretninger fremgår af figur.

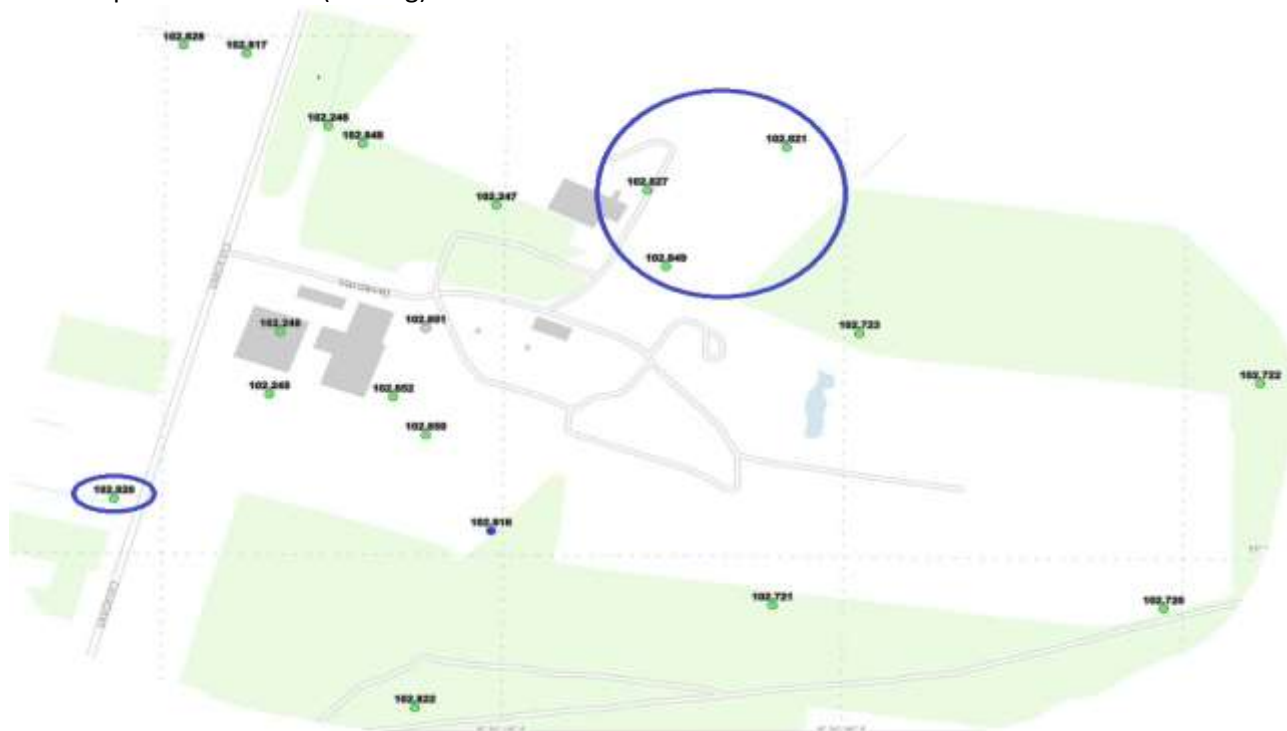
Område påvirket af klorid (blå ring) i 2020

DGU. nr. 102.821	Chlorid lander i 2020 på i gennemsnit ca. 20 % over alarmgrænsen dvs. en faldende tendens i forhold til de ca. 30 % over alarmgrænsen, der var aktuel i 2019. Den har været stigende fra 2002-2005 og jævnt faldende 2005-2012, hvorefter den ikke har udviklet sig væsentligt. Boringen har været over alarmgrænsen siden 1995. Ammonium ligger i 2020 på 93,5 mg/l dvs. lidt lavere end 2019 (100 mg/l). Værdien har fra 2001 og frem svinget mellem 63 og 165 mg/l mod en alarmværdi på 0,5 mg/l. En mulig årsagsforklaring kan være, at nabomarken mod nord omkring 2000 skiftede fra græs til korn, og fra 2005 skiftede marken mod syd status fra brak og ligeledes til korndyrkning. Kalium er i 2020 på ca. 8 gange alarmgrænsen. Parameteren har fra 2002 til 2005 ligget på 3-4 gange alarmgrænsen og fra 2005 og frem på 7-11 gange alarmgrænsen. Niveauet har været uændret siden 2013. begrundelse – se ammonium Nikkel ligger, som i 2019, på ca. 2 gange alarmgrænsen og har i en årække ligge 2- 3 gange alarmgrænsen. AOX er i 2020 målt til <0,03 mg/l. Så det eksakte niveau kan ikke umiddelbart fastslås. Indholdet har typisk svinget mellem 3 og 7 gange over alarmgrænsen gennem årene. NVOC ligger i 2020 på samme niveau som i 2019 dvs. næsten 6 gange over alarmgrænsen. Værdien har aldrig været under 2 gange alarmgrænsen.

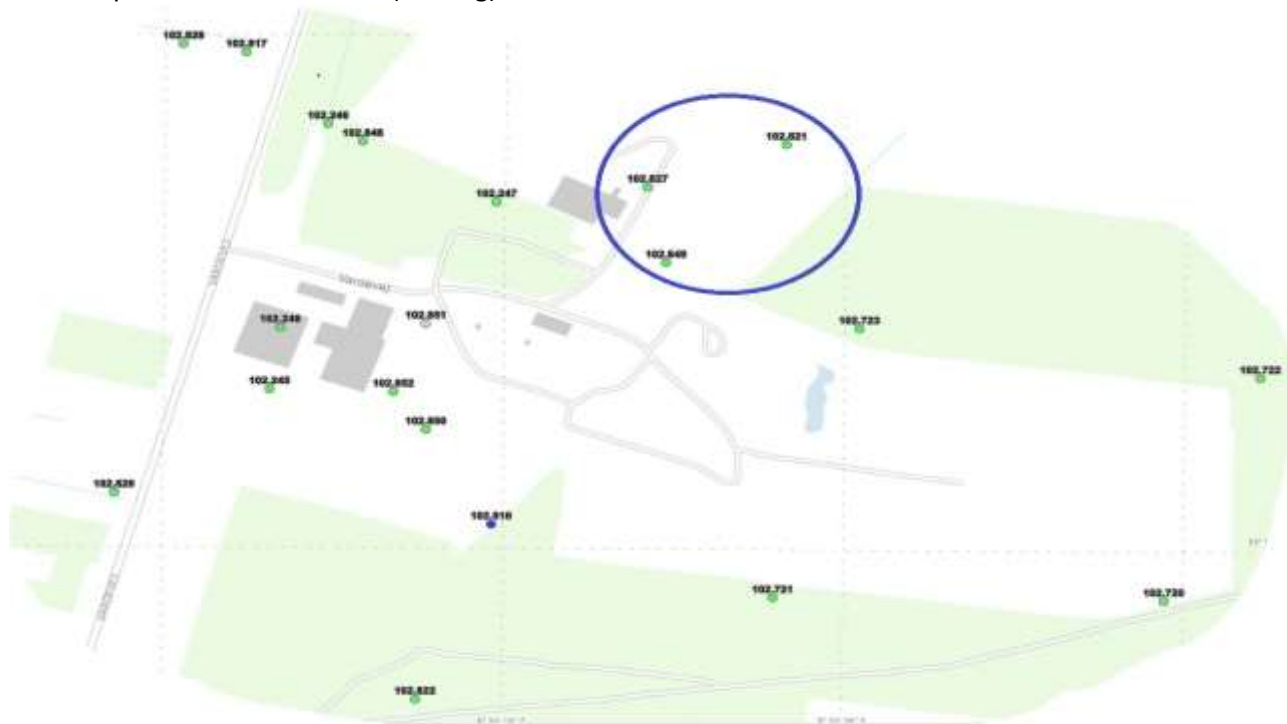
Område påvirket af ammonium (blå ring) i 2020

Det ser ud til, der er en sammenhæng mellem analyseparametrene for ammonium og kalium over tid og så de ændringer i afgrøder/produktion på nærvedliggende markarealer.

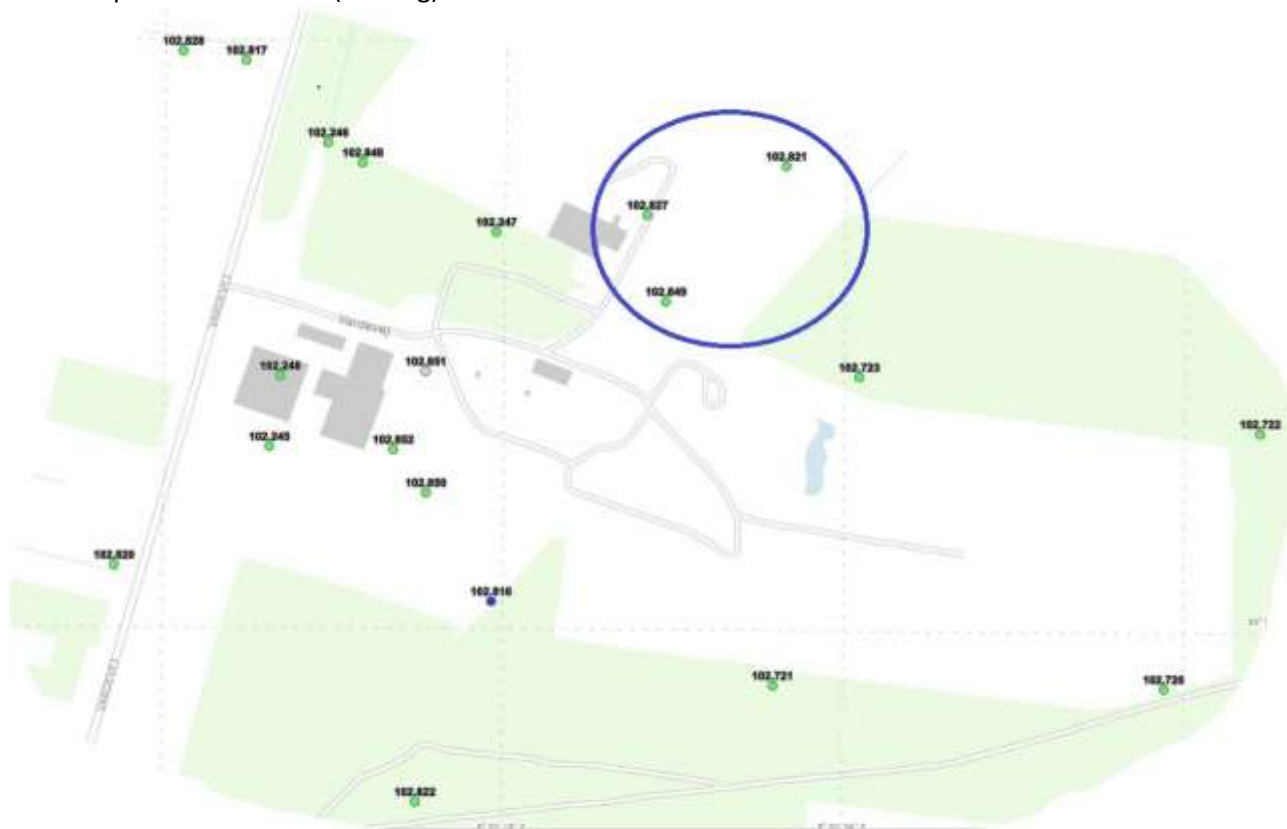
Område påvirket af kalium (blå ring) i 2020

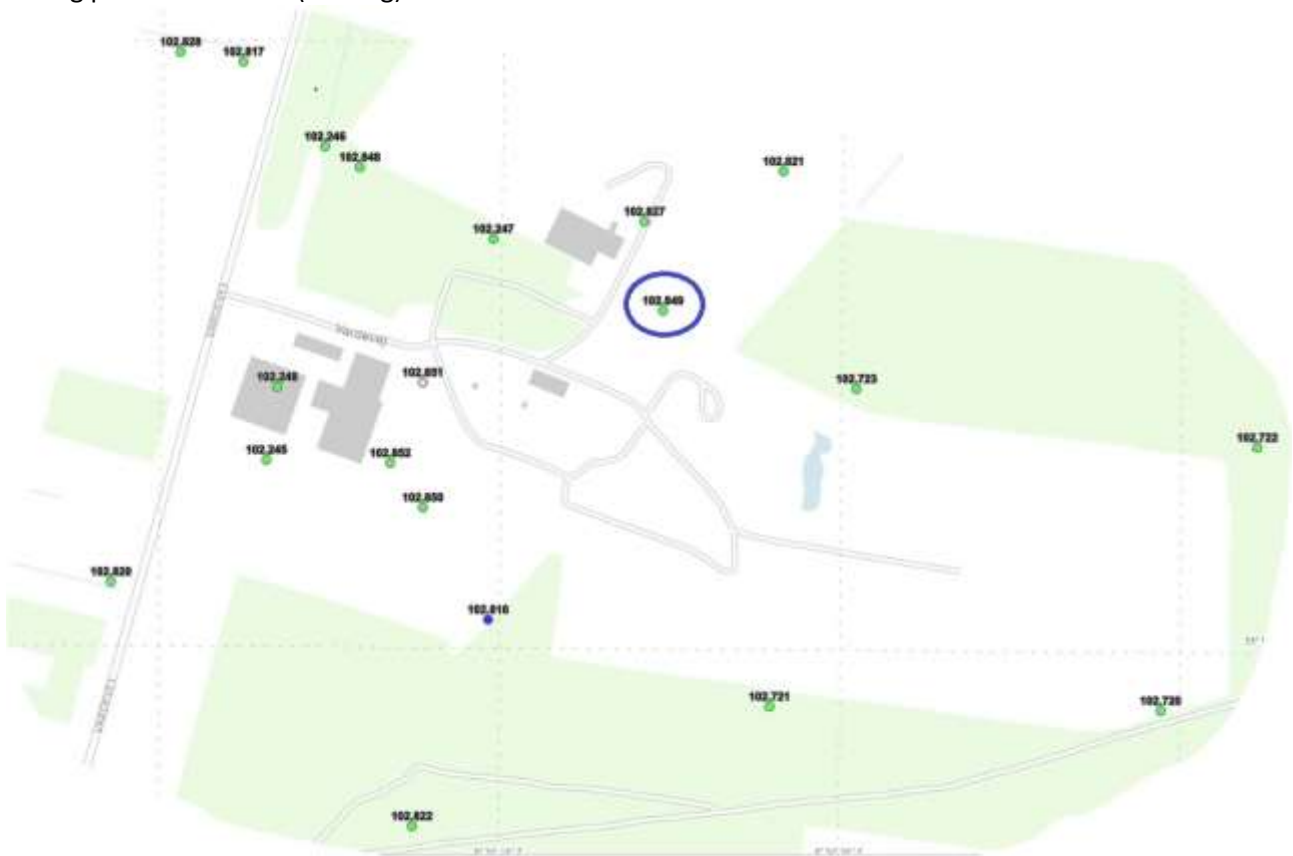
Boring påvirket af arsen (blå ring) i 2020

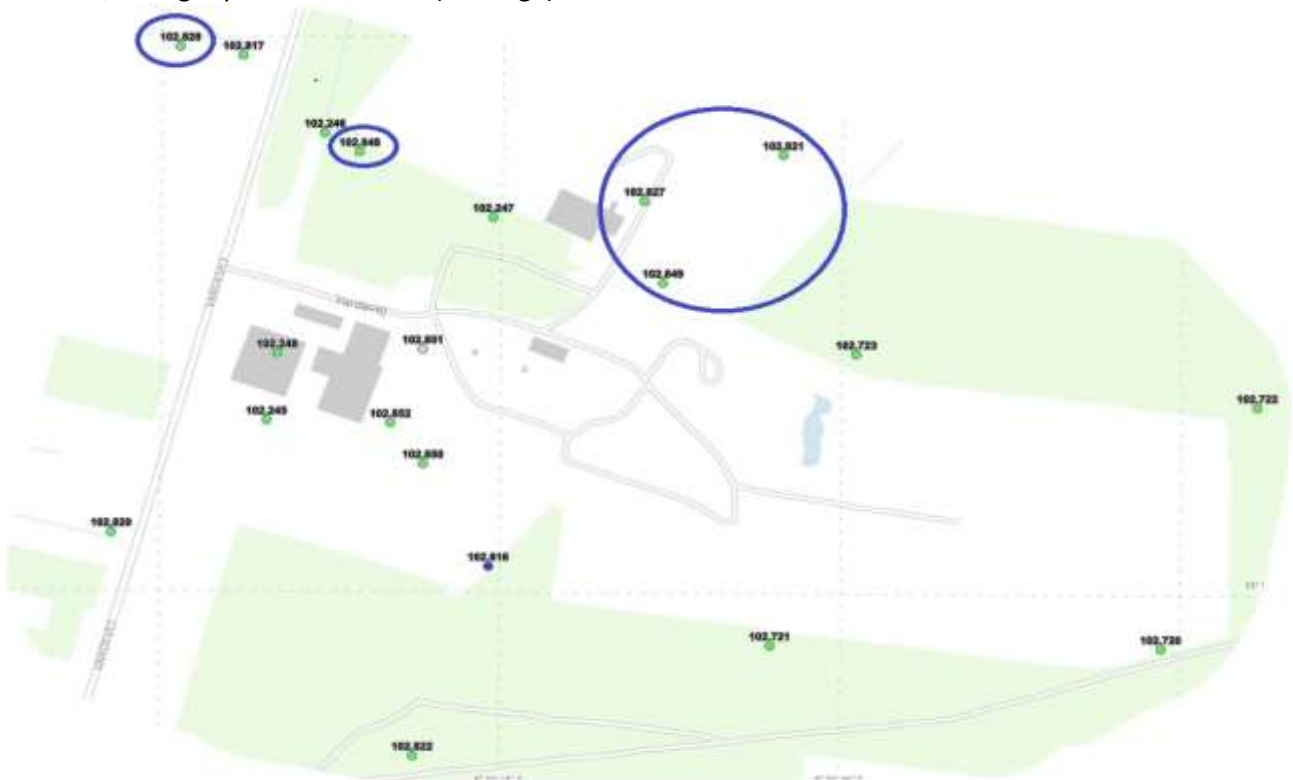
Område/boringer påvirket af nikkel (blå ringe) i 2020

Der har også været forhøjet niveau af nikkel i gamle analyser før etablering af deponiet, hvilket kunne tyde på, at nikkel ikke kun specifikt stammer fra deponiet.

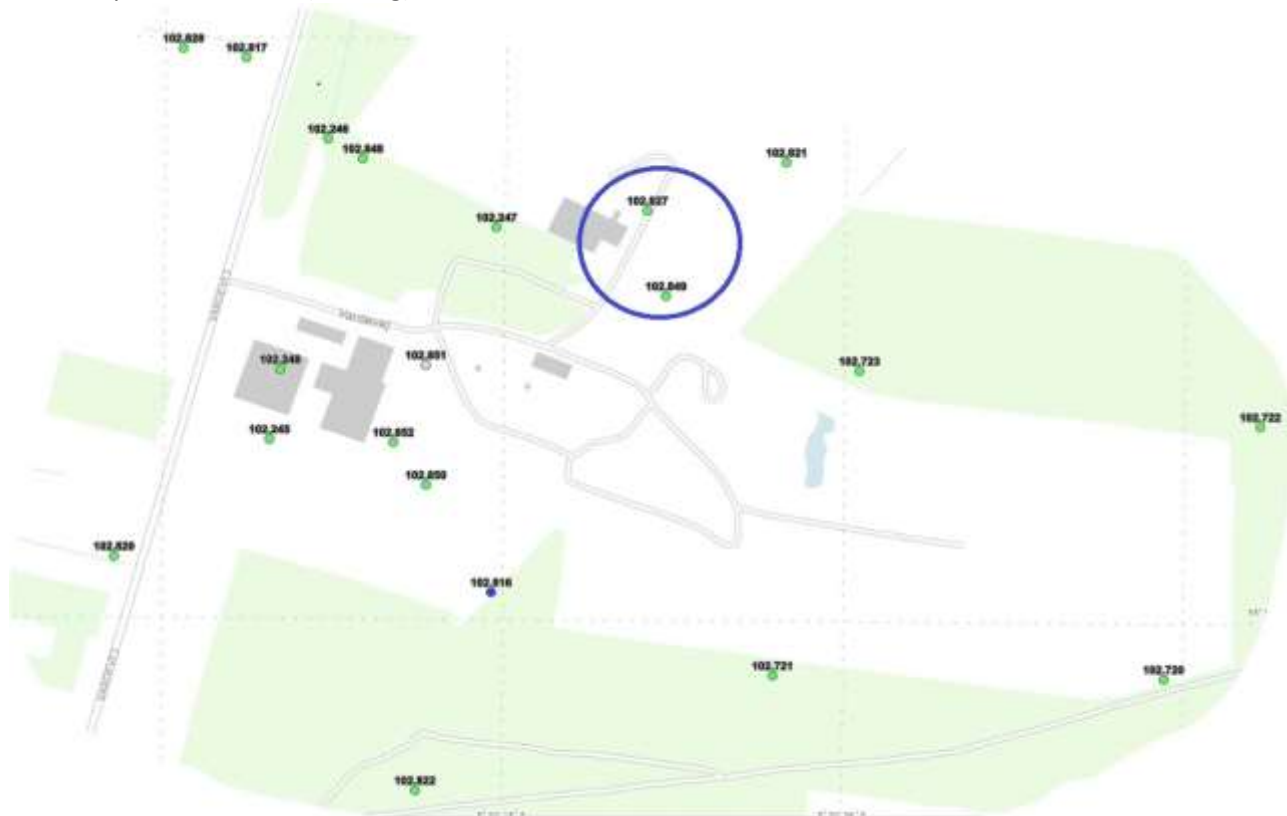
Område påvirket af AOX (blå ring) i 2020

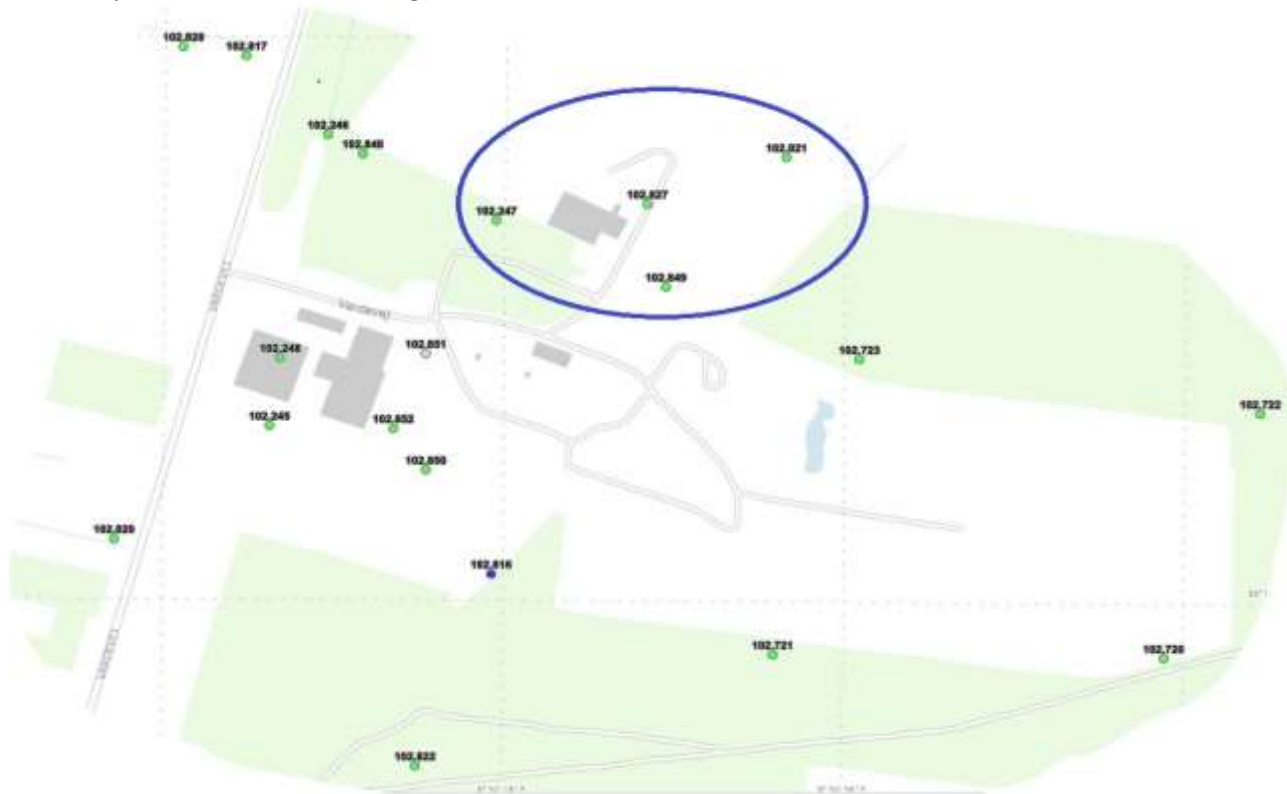
Område påvirket af NVOC (blå ring) i 2020
