MILJØÅRSRAPPORT 2018

AFLD Tarm & ESØ Deponigas A/S

Tarm, marts 2019

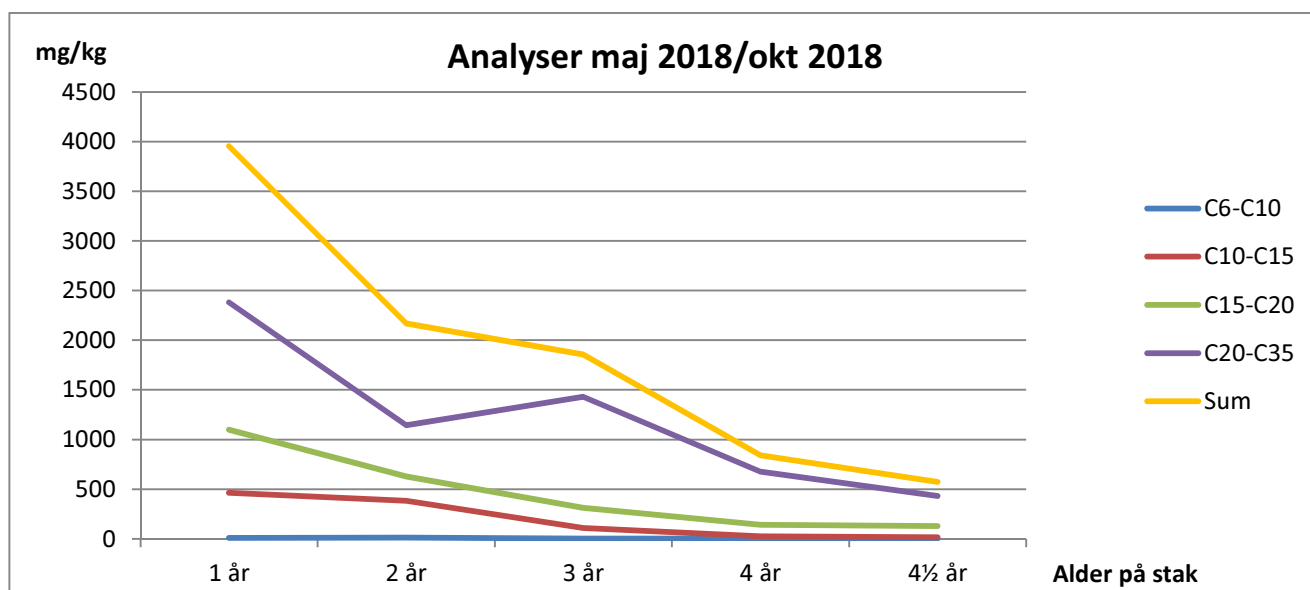
Sand fra sandfang og olieudskillere har en forventet behandlingstid på 4-5 år

Diagram over indhold af kulbrinter i sand fra sandfang/olieudskillere fra miler med sand fra sandfang og olieudskillere målt i maj 2018 (4½ år okt. 2018).

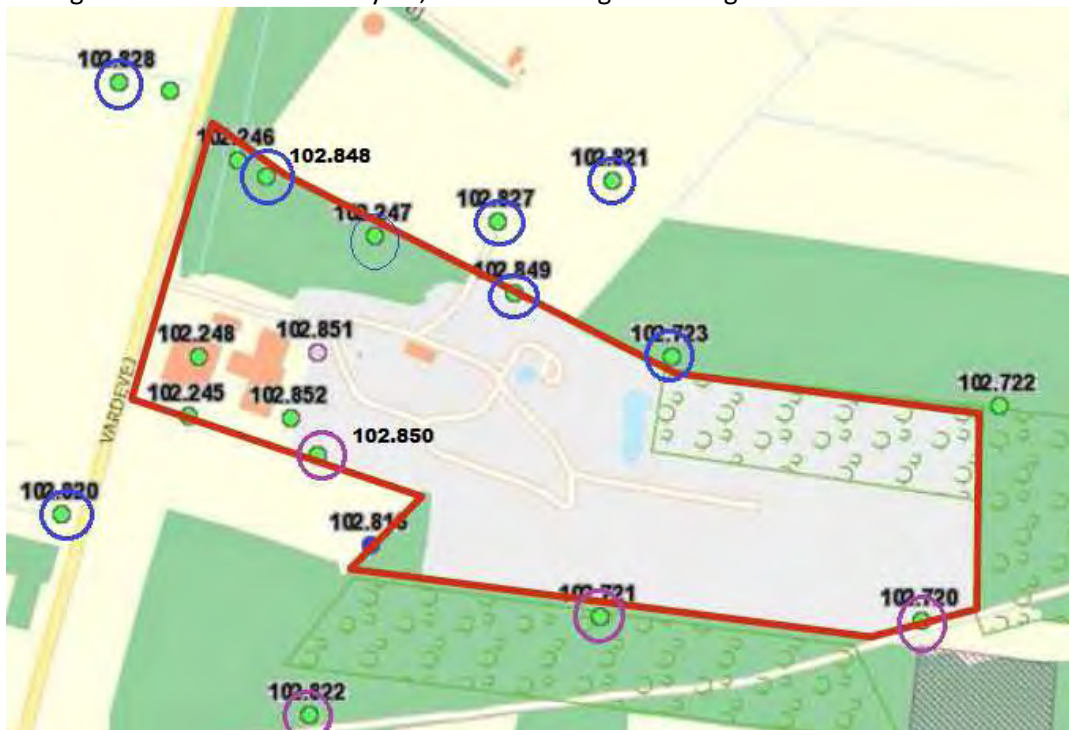
Boringer hvor der er lavet analyser, med fed blå og violet ring er målt i 2018:

NB: DGU nr. 102.247 har været blokeret af en rodprop siden 2011. Boringer med violet ring er baggrundsboringer og måles kun hvert 3. år - er målt i 2018.

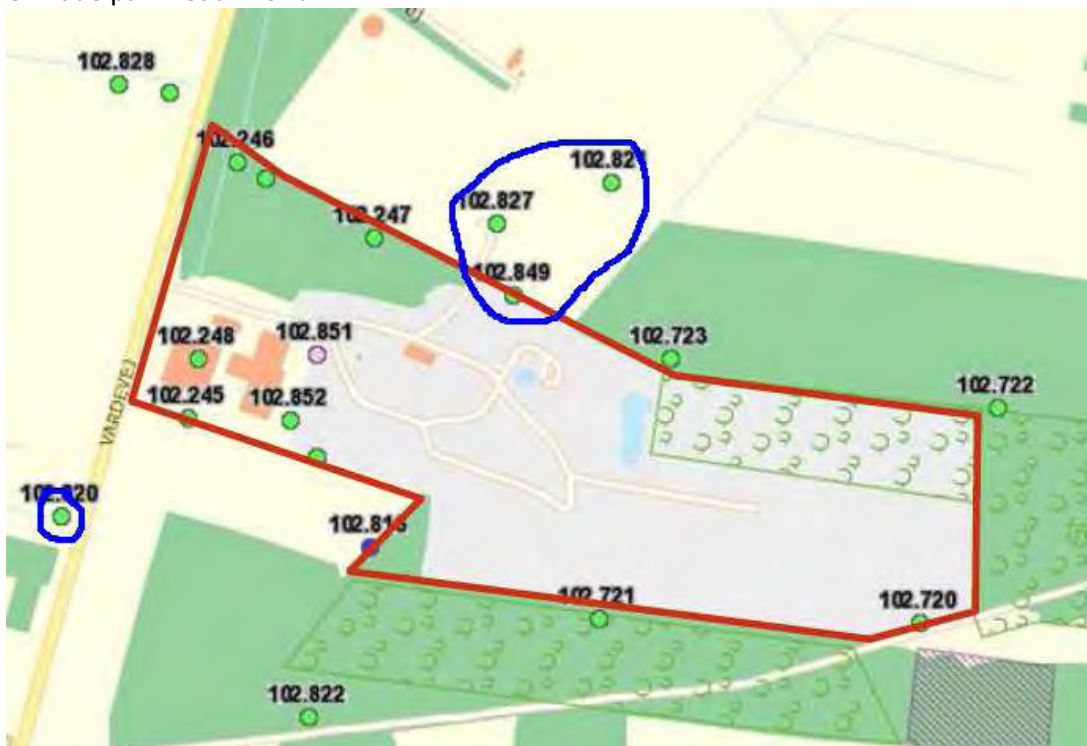
Område påvirket af klorid:

I de markerede områder er der et forhøjet kloridniveau i forhold til de fastsatte alarmgrænser,

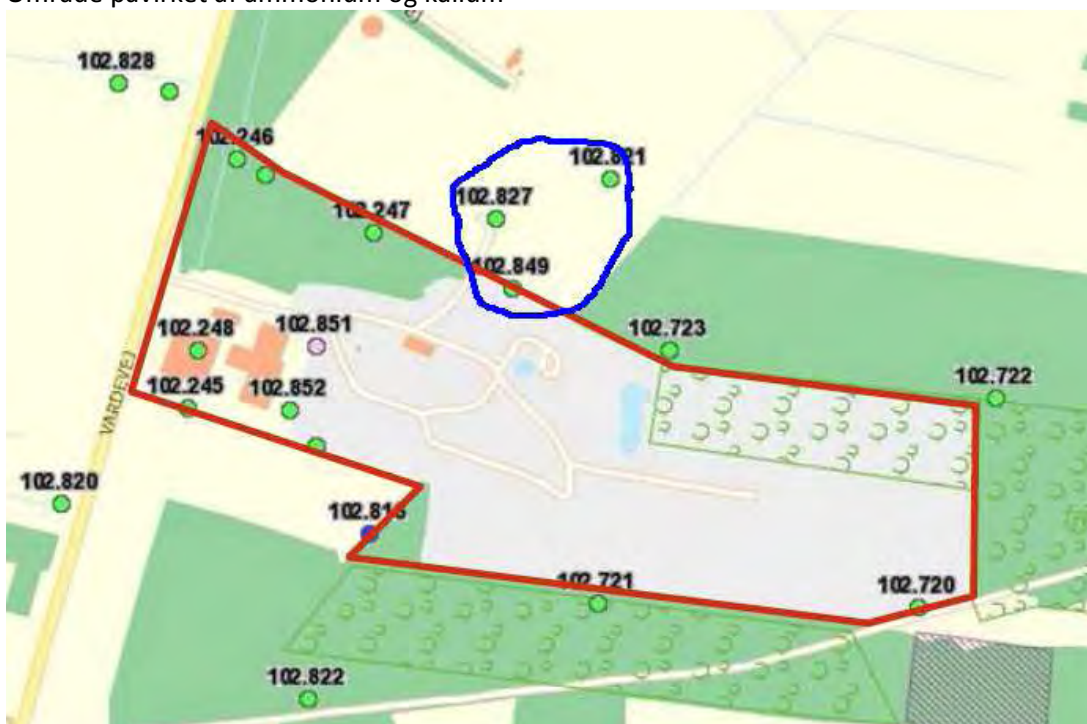
Område påvirket af ammonium og kalium

Området er påvirket af landbrugsproduktion, målingerne viser tydeligt når der er sket ændringer i produktionen på den berørte mark og nabomarken. Da vi ikke har mulighed for at påvirke driften mener vi alarmgrænsen skal fjernes for de berørte borer.

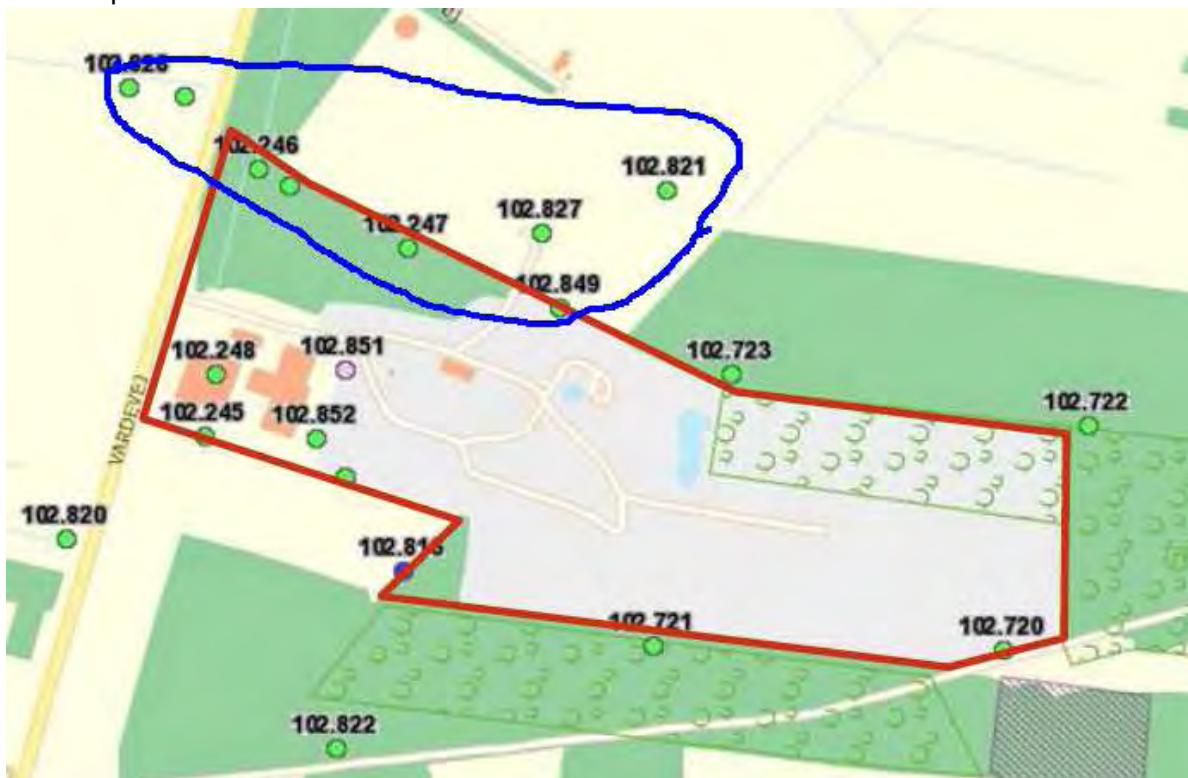
Område påvirket af Nikkel

Der har været forhøjet niveau af nikkel også i de gamle analyser hvilket tyder på at nikkelet ikke stammer fra deponiet men er naturligt i området.

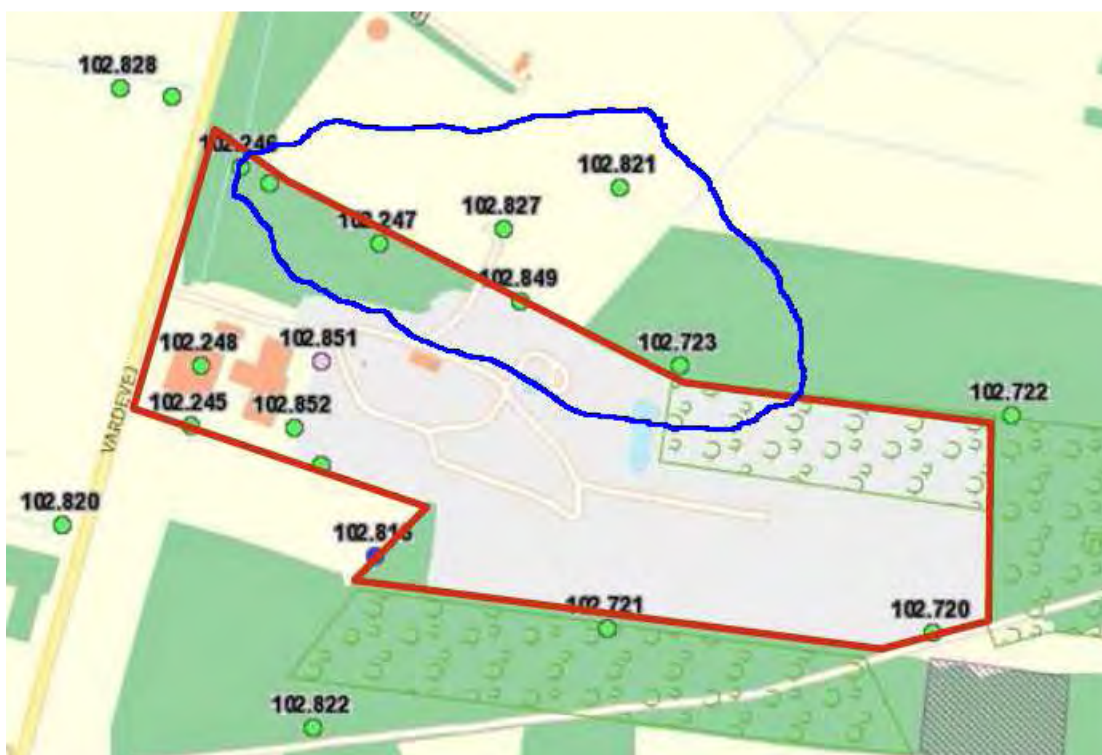
Område med forhøjet AOX niveau

I alle målinger hele vejen rundt om AFLD ligger AOX på et niveau væsentligt over alarmgrænsen.
