MILJØÅRSRAPPORT 2020

AFLD Tarm & ESØ Deponigas A/S

Tarm, marts 2021

**Dækkende miljøgodkendelserne:
Afgørelse om overgangsplan og revurdering,
RGS 90 A/S Vestjyllands Slamkompostering,
RGS 90 A/S Jordbehandlingsanlæg**

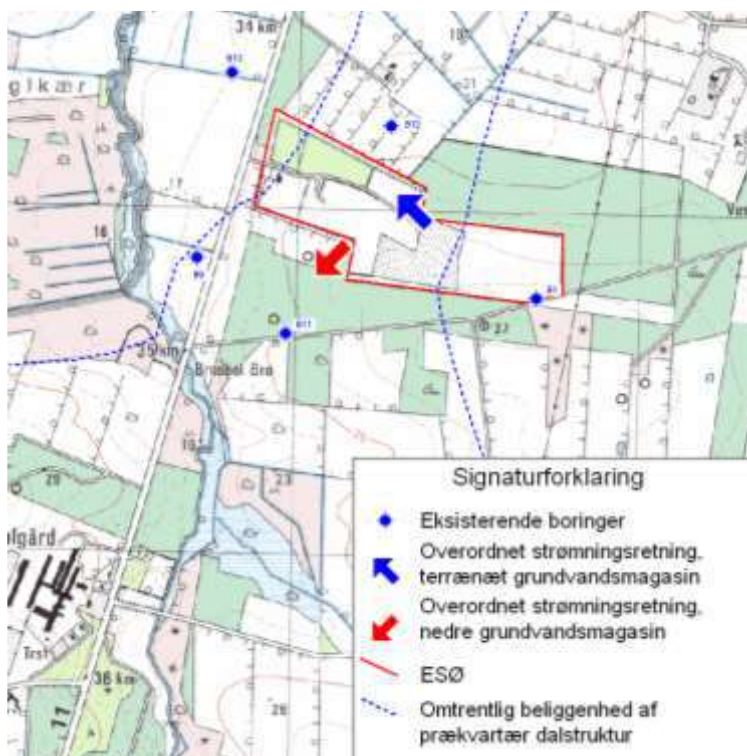
Oversigtskort med forventelige grundvandsstrømningsretninger i området omkring AFLD Tarm

Det vurderes, at grundvandsstrømningen omkring AFLD Tarm kan forventes at være fluktuerende fra nordvestlig til sydlig retning under AFLD Tarm. Det terrænnære grundvand vurderes at have en overordnet strømning mod nordvest, mens det nedre grundvand vurderes at have en overordnet sydvestlig strømningsretning. Grundvandsstrømningen i det store begravede dalsystem vest for AFLD Tarm vurderes at være nordlig. De forventede grundvandsstrømningsretninger fremgår af figur.

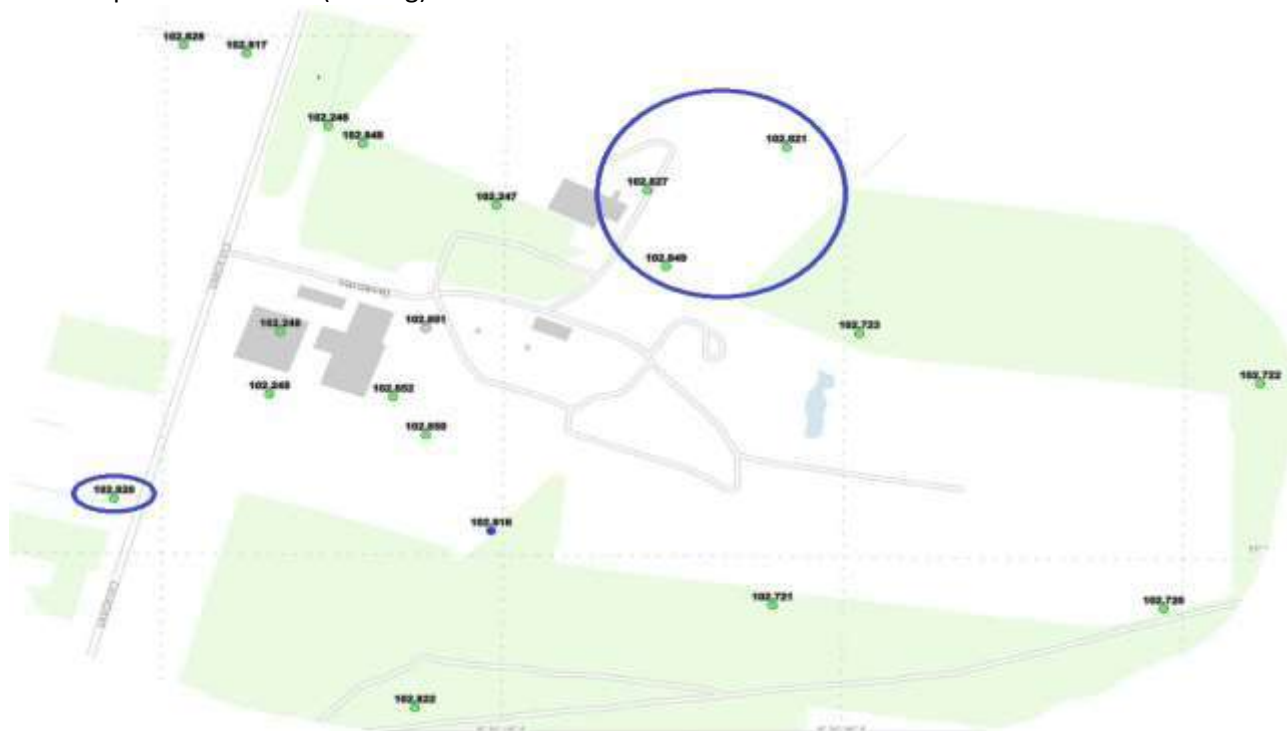
Område påvirket af klorid (blå ring) i 2020

DGU. nr. 102.821	Chlorid lander i 2020 på i gennemsnit ca. 20 % over alarmgrænsen dvs. en faldende tendens i forhold til de ca. 30 % over alarmgrænsen, der var aktuel i 2019. Den har været stigende fra 2002-2005 og jævnt faldende 2005-2012, hvorefter den ikke har udviklet sig væsentligt. Boringen har været over alarmgrænsen siden 1995. Ammonium ligger i 2020 på 93,5 mg/l dvs. lidt lavere end 2019 (100 mg/l). Værdien har fra 2001 og frem svinget mellem 63 og 165 mg/l mod en alarmværdi på 0,5 mg/l. En mulig årsagsforklaring kan være, at nabomarken mod nord omkring 2000 skiftede fra græs til korn, og fra 2005 skiftede marken mod syd status fra brak og ligeledes til korndyrkning. Kalium er i 2020 på ca. 8 gange alarmgrænsen. Parameteren har fra 2002 til 2005 ligget på 3-4 gange alarmgrænsen og fra 2005 og frem på 7-11 gange alarmgrænsen. Niveauet har været uændret siden 2013. begrundelse – se ammonium Nikkel ligger, som i 2019, på ca. 2 gange alarmgrænsen og har i en år-række ligge 2- 3 gange alarmgrænsen. AOX er i 2020 målt til <0,03 mg/l. Så det eksakte niveau kan ikke umiddelbart fastslås. Indholdet har typisk svinget mellem 3 og 7 gange over alarmgrænsen gennem årene. NVOC ligger i 2020 på samme niveau som i 2019 dvs. næsten 6 gange over alarmgrænsen. Værdien har aldrig været under 2 gange alarmgrænsen.

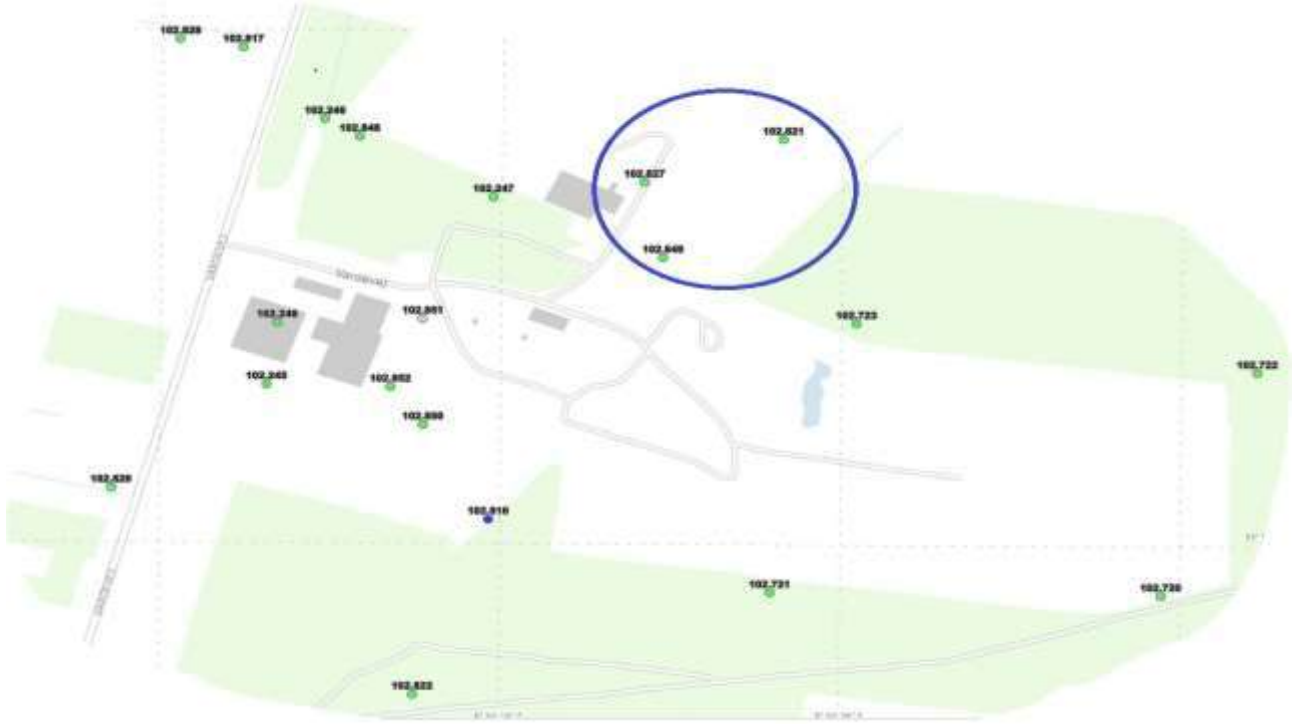
Område påvirket af ammonium (blå ring) i 2020

Det ser ud til, der er en sammenhæng mellem analyseparametrene for ammonium og kalium over tid og så de ændringer i afgrøder/produktion på nærliggende markarealer.

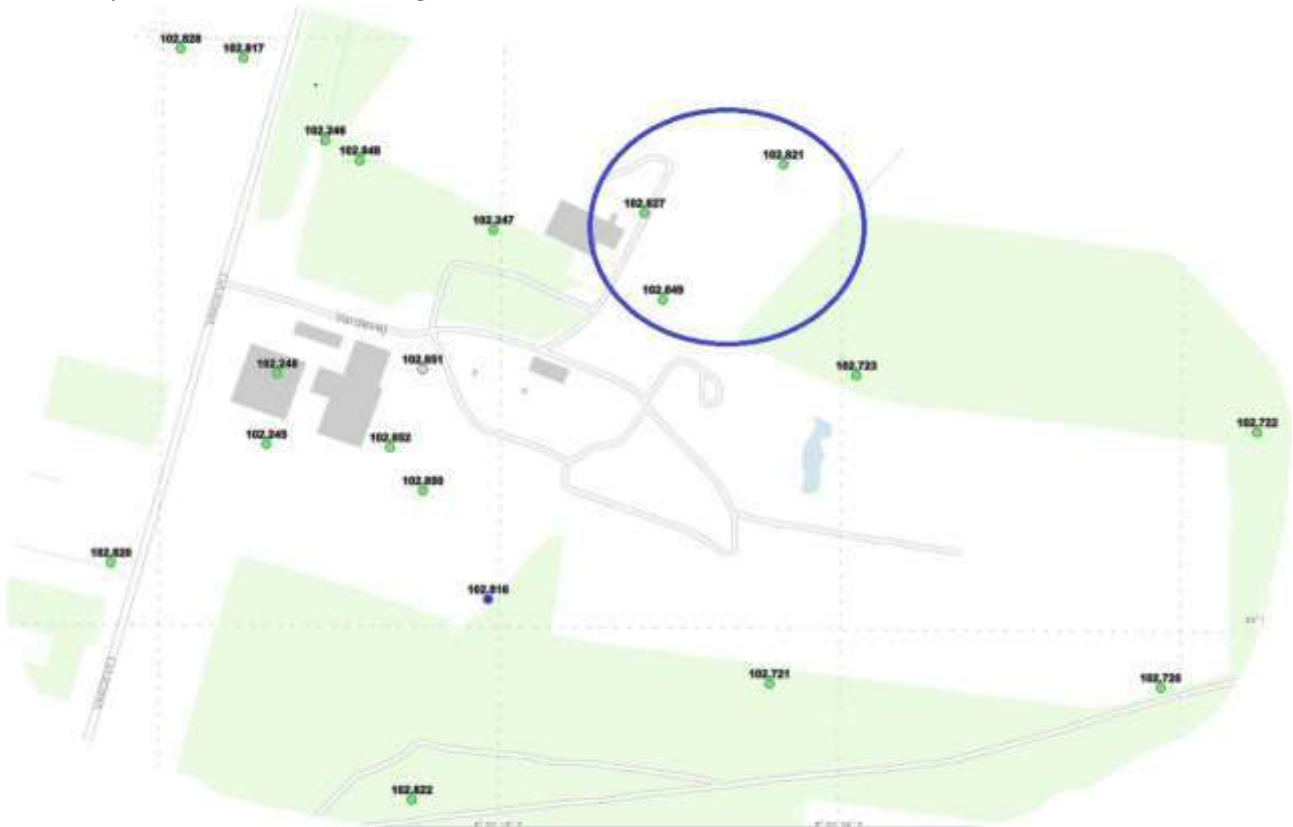
Område påvirket af kalium (blå ring) i 2020

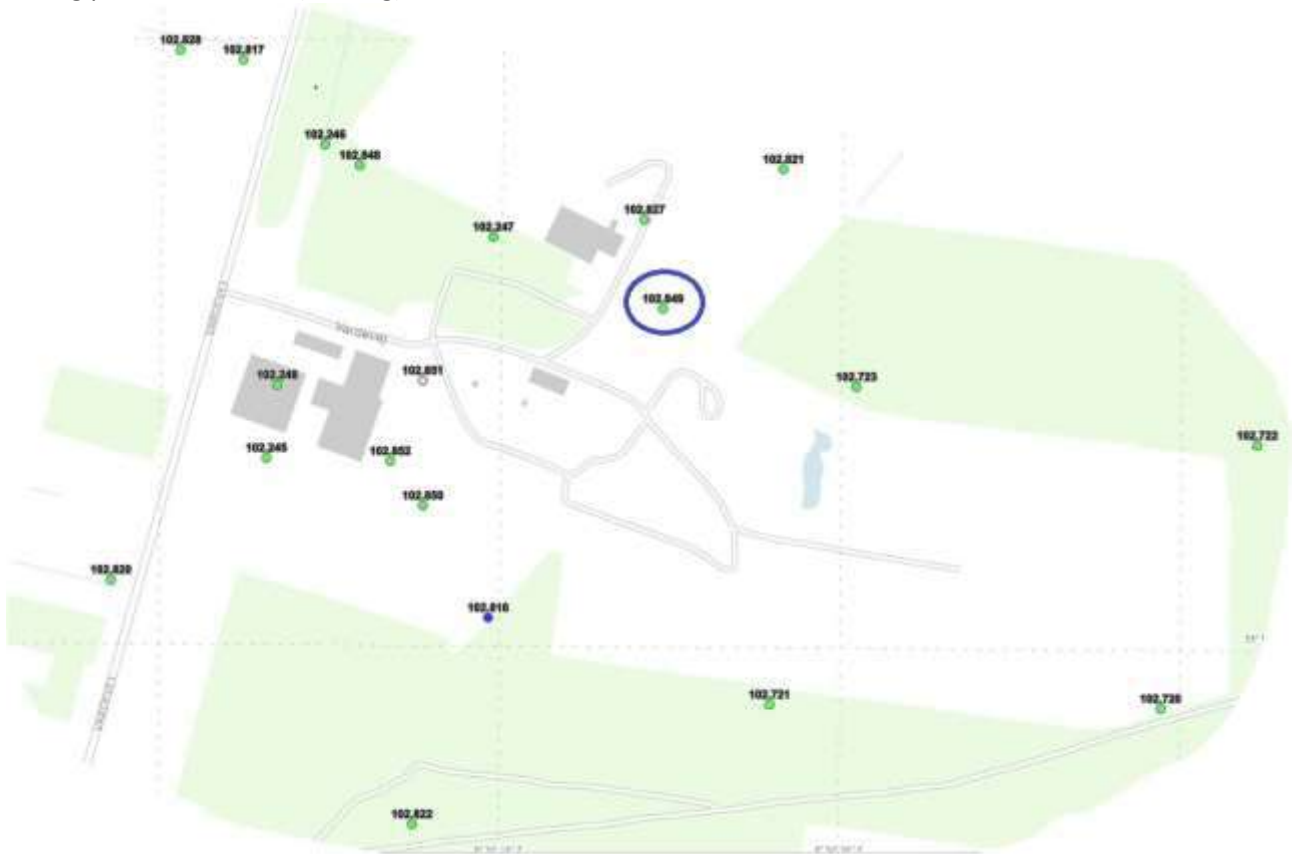
Boring påvirket af arsen (blå ring) i 2020

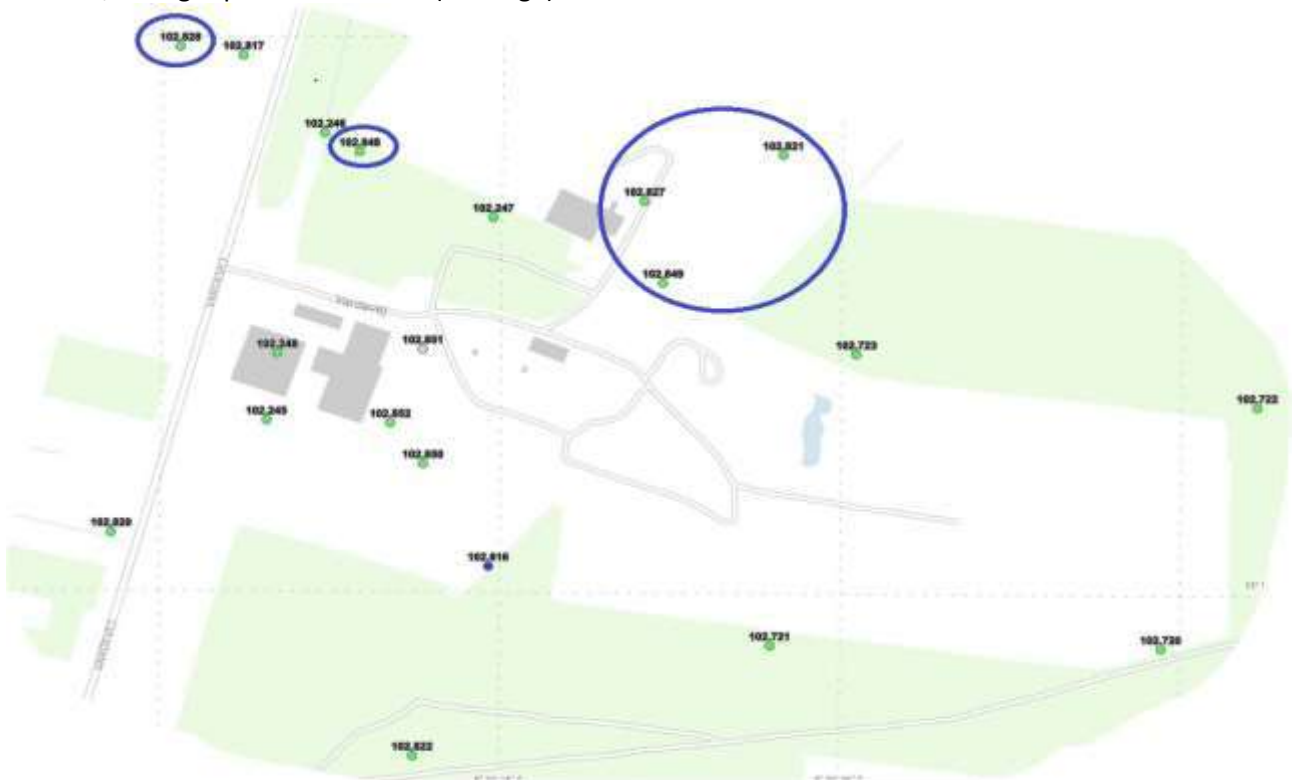
Område/boringer påvirket af nikkel (blå ringe) i 2020

DGU. nr. 102.828	<p>Nikkel er mellem 3 og 4 gange alarmgrænsen i 2020, dvs. uændret forureningsniveau.</p> <p>AOX er i 2020 målt til <0,03 mg/l. Så det eksakte niveau kan ikke umiddelbart fastslås. Forureningsniveauet har i en længere årrække ligget under alarmgrænsen.</p>
DGU. nr. 102.848	Ammonium ligger i 2020 under alarmgrænsen mod et niveau i 2019 på 2 – 3 gange alarmgrænsen.
