# MILJØÅRSRAPPORT 2017

## AFLD Tarm & ESØ Deponigas A/S

Tarm, marts 2018

Journal nr. 8-76-1-655-5-94

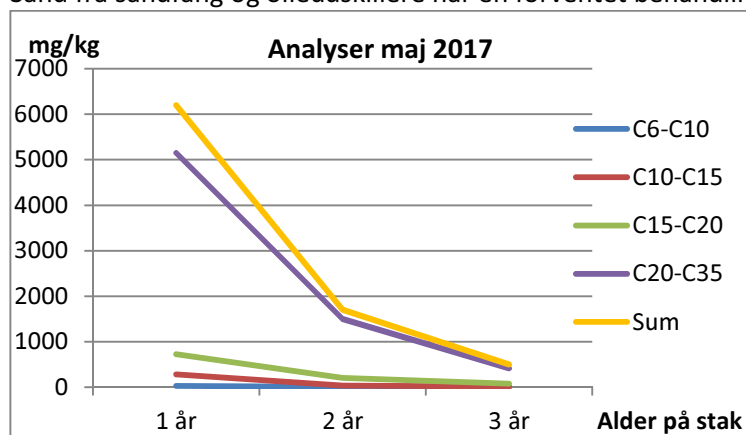
Sand fra sandfang og olieudskillere har en forventet behandlingstid på 4-5 år

Diagram over indhold af kulbrinter i sand fra sandfang/olieudskillere fra miler med sand fra sandfang og olieudskillere målt i maj 2017.

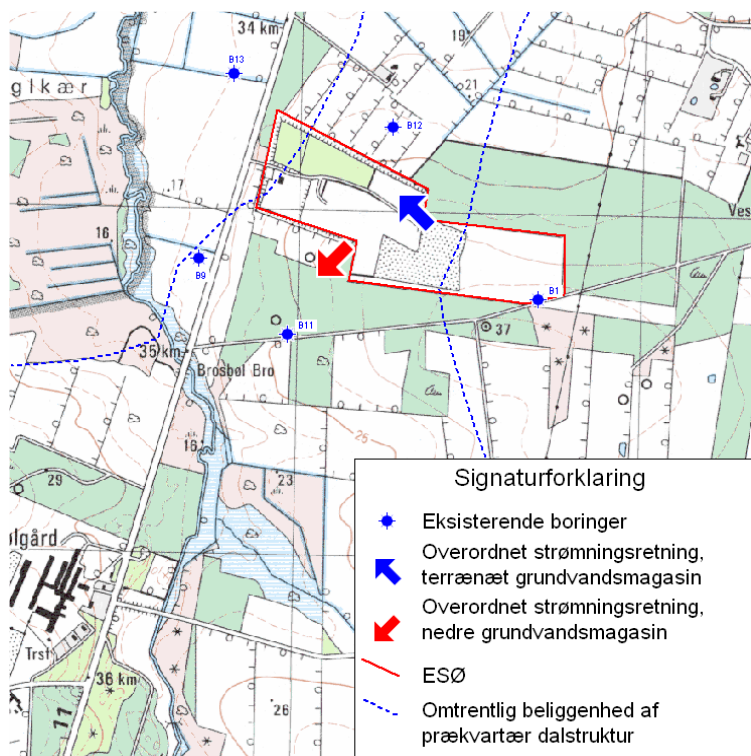
*Oversigtskort med forventelige grundvandsstrømningsretninger i området omkring AFLD*

Det vurderes, at grundvandsstrømningen omkring AFLD kan forventes at være fluktuerende fra nordvestlig til sydlig under AFLD. Det terrænnære grundvand vurderes at have en overordnet strømning mod nordvest, mens det nedre grundvand vurderes at have en overordnet sydvestlig strømningsretning. Grundvandsstrømningen i det store begravede dalsystem vest for AFLD vurderes at være nordlig. De forventede grundvandsstrømningsretninger fremgår af figur.

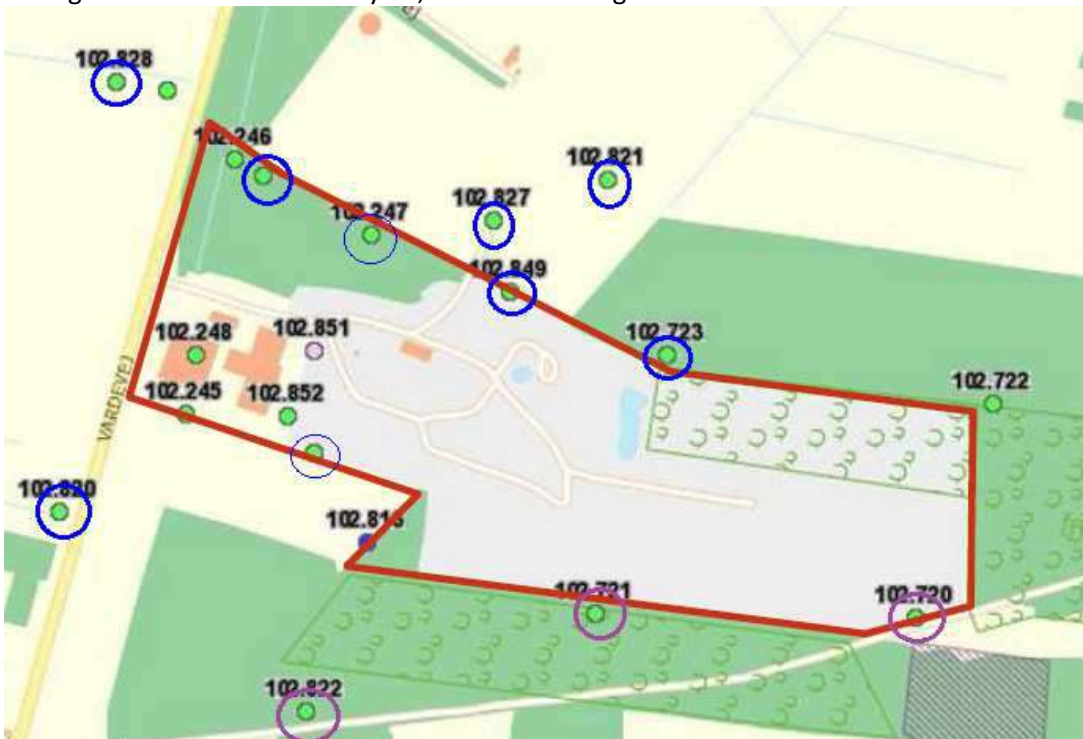
Boringer hvor der er lavet analyser, med fed blå ring er målt i 2017:

NB: DGU nr. 102.247 har været blokeret af en rodprop siden 2011. nr. 102.850 var tør ved måling i 2017. Boringer med violet ring er baggrundsboringer og måles kun hvert 3. år sidst i 2016.

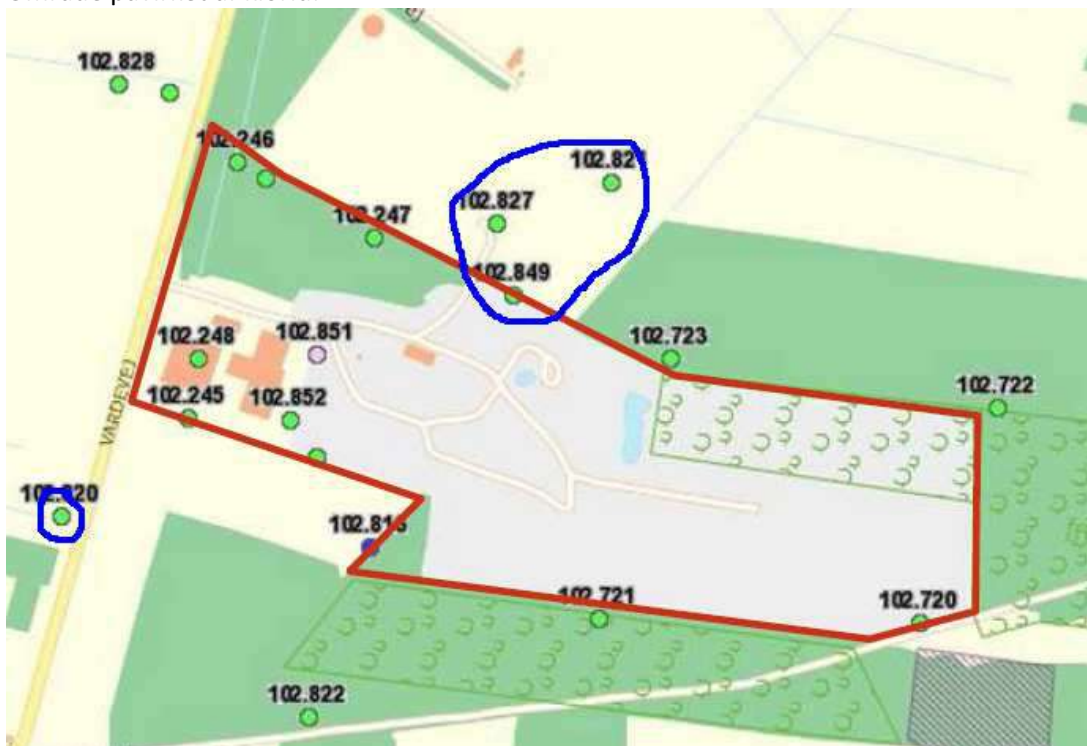
Område påvirket af klorid:

I de markerede områder er der et forhøjet kloridniveau i forhold til de fastsatte alarmgrænser,

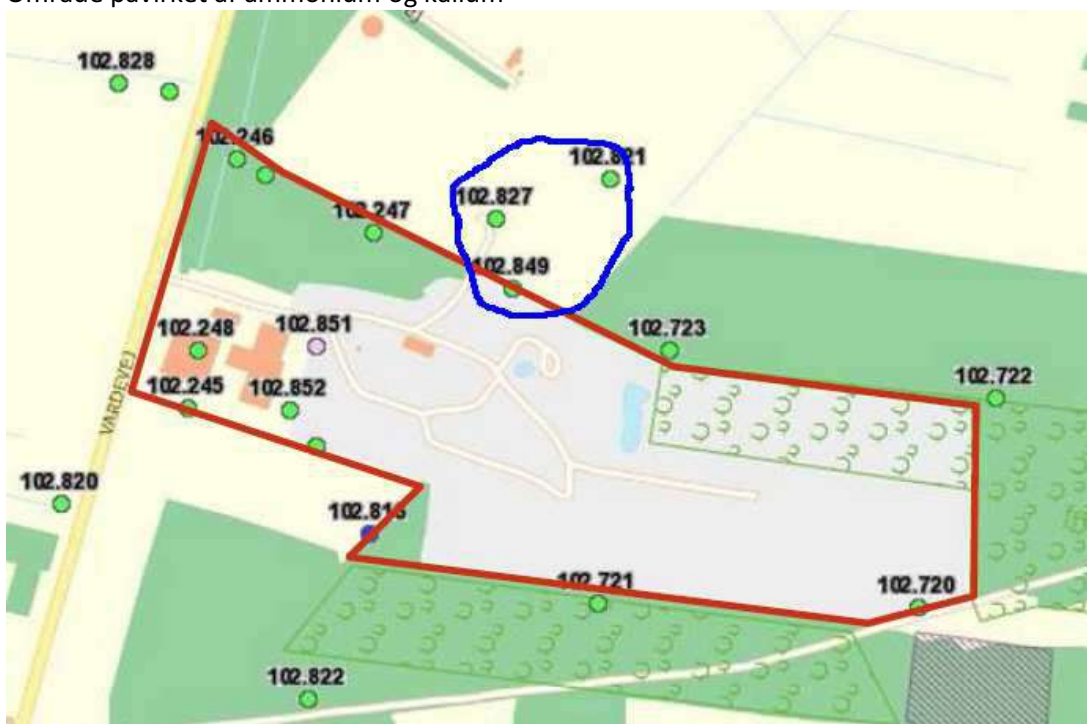
Område påvirket af ammonium og kalium

Området er påvirket af landbrugsproduktion, målingerne viser tydeligt når der er sket ændringer i produktionen på den berørte mark og nabomarken. Da vi ikke har mulighed for at påvirke driften mener vi alarmgrænsen skal fjernes for de berørte boringer.

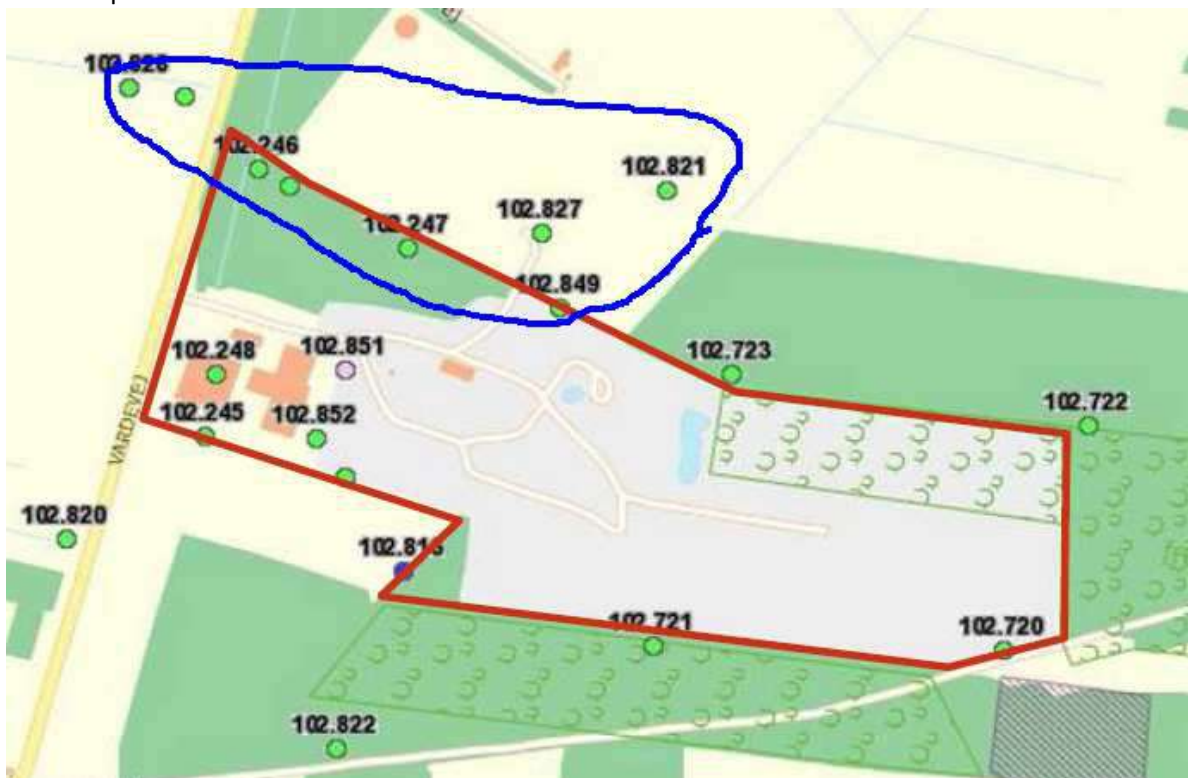
### Område påvirket af Nikkel

Der har været forhøjet niveau af nikkel også i de gamle analyser hvilket tyder på at nikkelet ikke stammer fra deponiet men er naturligt i området.

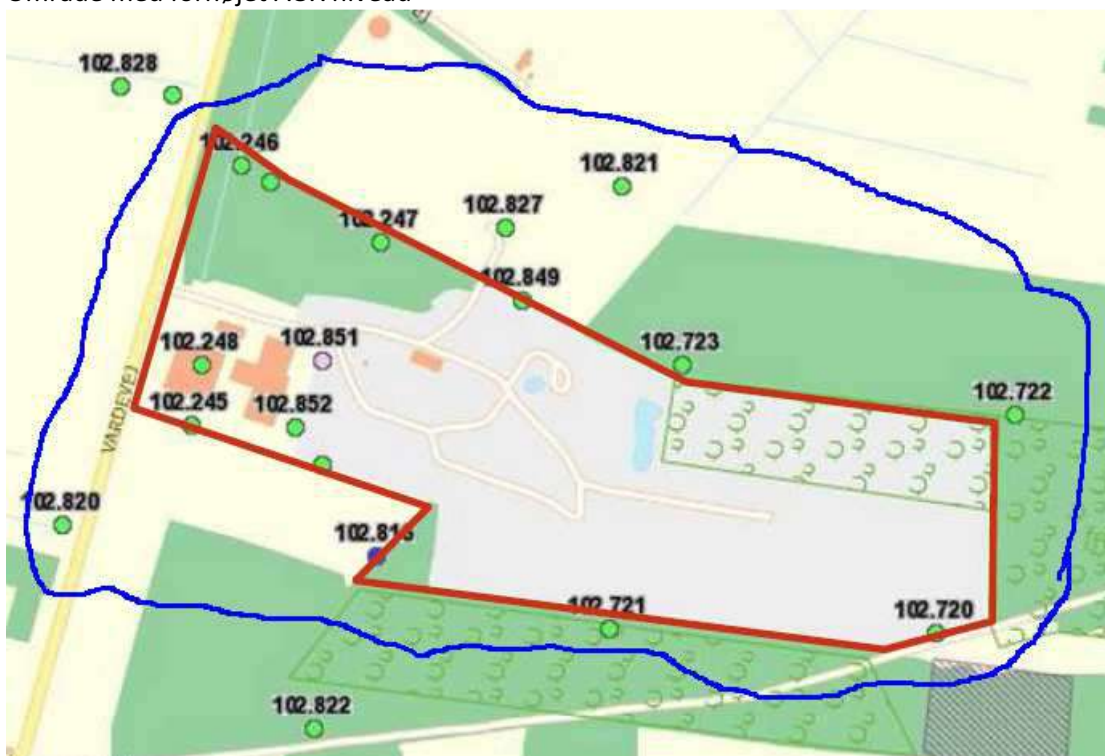
### Område med forhøjet AOX niveau

I alle målinger hele vejen rundt om AFD ligger AOX på et niveau væsentligt over alarmgrænsen.
