# MILJØÅRSRAPPORT

**AFLD FASTERHOLT**

**2022**

Herning, marts 2023

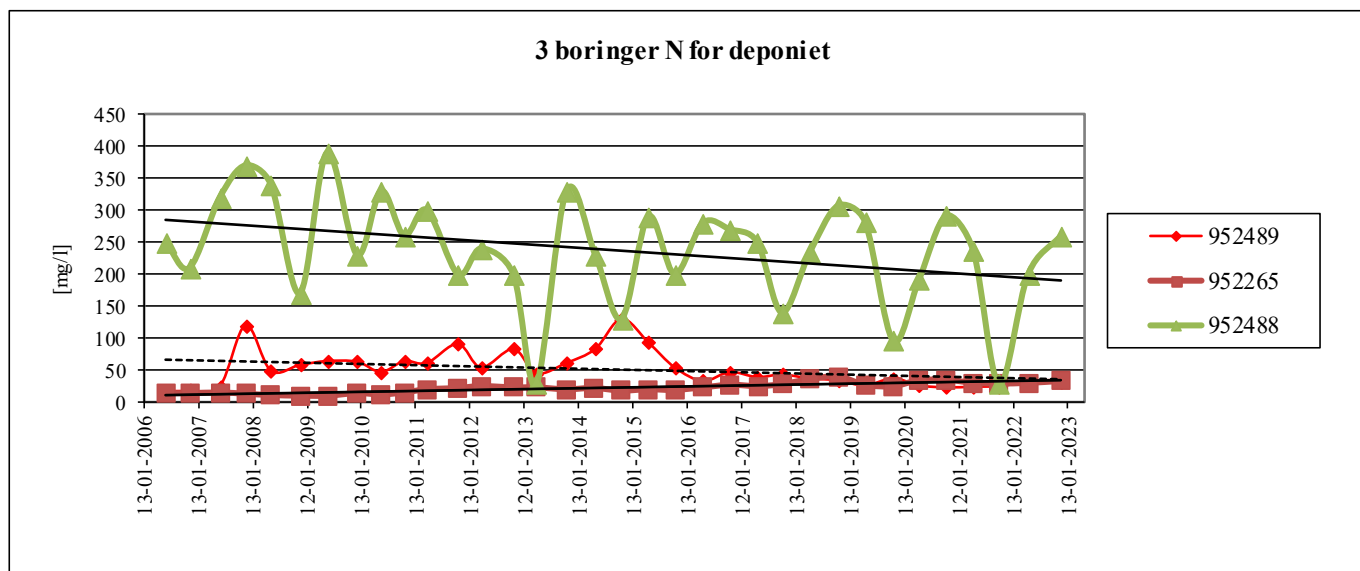
#### Chloridudviklingen i tre boringer nord for deponiet

Af figuren fremgår det, at vandet i boring DGU nr. 95.2489 er svagt chloridpåvirket. Påvirkningsgraden har gennem årene været svingende, men ser ud til at have stabiliseret sig på et lavere niveau.

Boringen er placeret nord for deponiet i samme område som overfladelokalitet SB18-1. Boringen er filtersat fra 2,5–9,5 m.u.t., dvs., i det sekundære grundvandsmagasin og kan derfor være påvirket af det forhøjede niveau, som er målt i overfladevandet i lokalitet SB-18-1.

Chloridindholdet i boring DGU nr. 95.2488 har i gennemsnit ligget over 200 mg/l i perioden 2018-2022 dog med et dyk i 2021. Boringen, der er placeret umiddelbart øst for hovedudløbet af afstrømningen af omfangsgrøft rundt om deponiet, er filtersat i dybden 3,5-11,5 m.u.t., dvs., i det sekundære magasin og dermed i hydraulisk forbindelse med overfladevandet, hvorfra forureningspåvirkningen sandsynligvis stammer.

DGU nr. 95.2265, der er filtersat i niveauet 12-17 m.u.t., viser ikke udpræget tegn på påvirkning af det stærkt forhøjede chlorid-niveau i overfladevandet, dvs. der er sandsynligvis ikke hydraulisk forbindelse mellem overfladevandet og den nederste del af det øvre magasin.

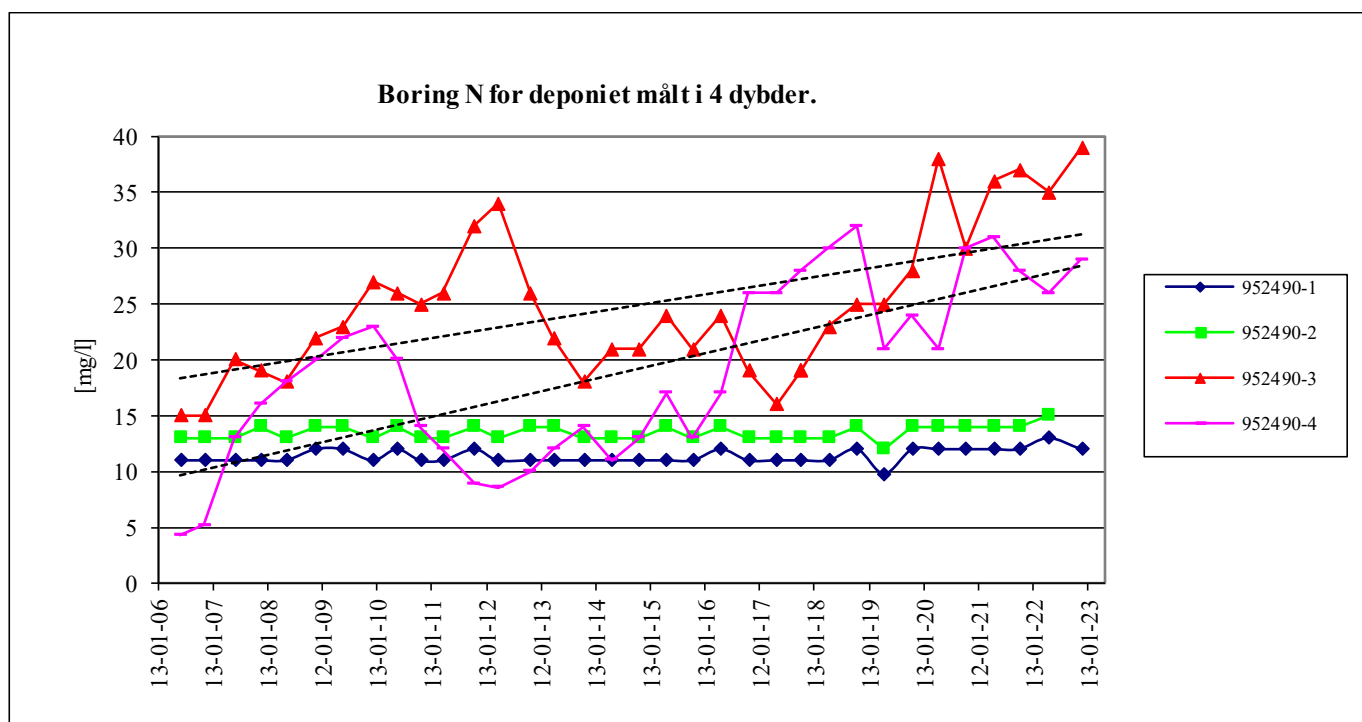
Chloridudviklingen i boring nord for deponiet målt i 4 dybder.

Boring DGU nr. 95.2490-1 og DGU nr. 95.2490-2 er filtersatte i hhv. 60,5-62,5 m.u.t. og 49,0-55,0 m.u.t., dvs. i det primære grundvandsmagasin. Analyseresultaterne fra disse to indtag viser ingen tegn på påvirkning.

Der kan konstateres en stigende, men dog moderat påvirkning i boring DGU nr. 95.2490-3, som er filtersat i det nedre område af det øvre vandmagasin, hvilket ligeledes er tilfældet med boring DGU nr. 95.2490-4 filtersat i det øvre område af det sekundære vandmagasin.

Boringen er placeret vest for udløbet fra deponiets forsinkelsesbassin.

DGU 95.2265 og DGU 95.2490 afgrænser sandsynligvis perkolatfanen fra hovedudløbet fra depotet i vestlig retning. Afgrænsningen af perkolatfanen mod øst ligger sandsynligvis i retningen mod boring DGU nr. 95.2489, idet denne er svagt påvirket, mens påvirkningsgraden af overfladevandslokalitet SB19-1 (i samme område) svinger omkring niveauet for baggrundsværdien for chlorid på 20 mg/l.

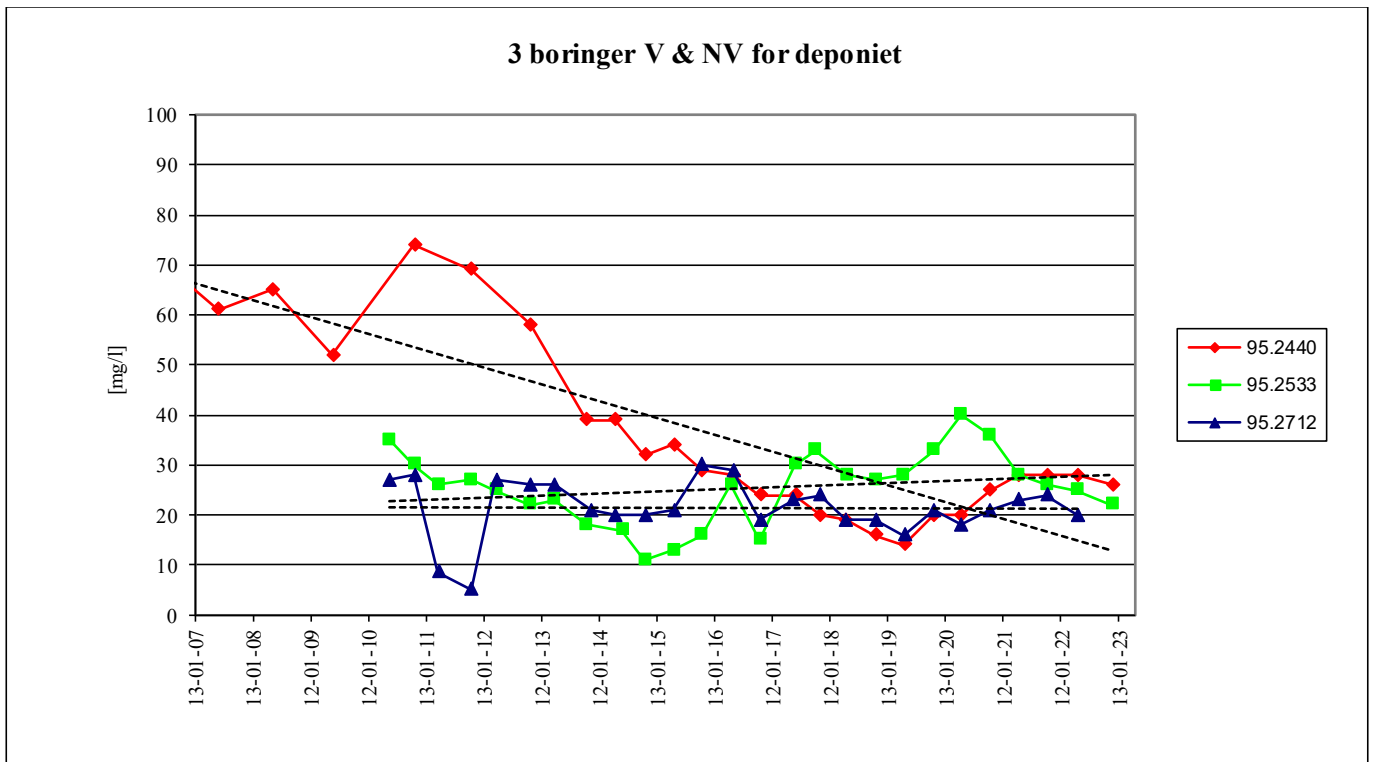
Chloridudviklingen i tre boringer V og NV for deponiet.

Boringerne er filtersatte i hhv. 12,9-14,9 m.u.t.(95.2440) / 44,0-62,0 m.u.t. (95.2712) / 44,2-46,2 m.u.t. (95.2533). Boring DGU nr. 95.2440 er filtersat i det sekundære grundvandsmagasin, mens de to andre boringer er filtersatte i det primære magasin. Alle tre boringer er påvirkede i forskellig grad, hvor den største påvirkning i 2022 fortsat ses i DGU nr. 95.2440 i det øvre grundvandsmagasin.

Niveauet for chloridindhold i de tre boringer ligger alle under alarmgrænsen for grundvandskvalitetskriteriet.

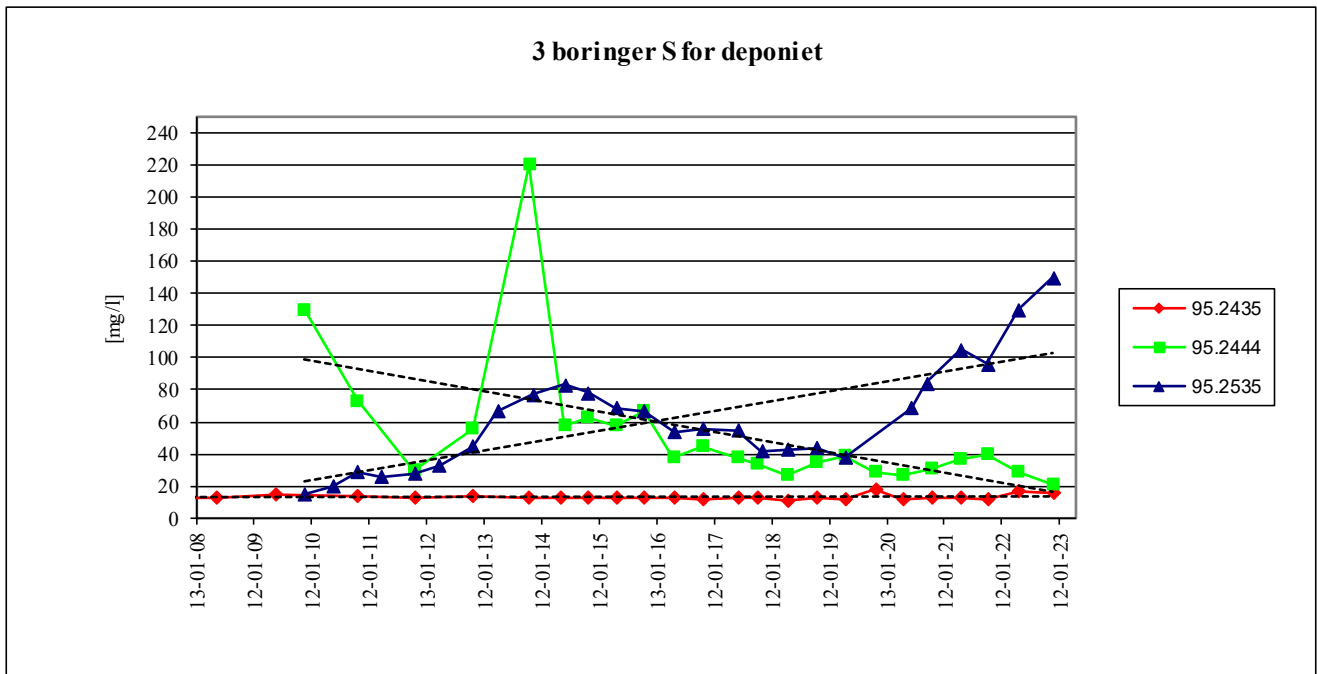
Af nedenstående figur ses resultaterne af grundvandsanalyserne for boringerne DGU nr.: 95.2435, 95.2444 og 95.2535. Chloridudviklingen i tre boringer syd for deponiet

Boringerne er filtersatte i hhv. 11,0-14,0 m.u.t. (95.2435) / 10,0-13,0 m.u.t. (95.2444) / 46,0-48,0 m.u.t. (95.2535). Boring DGU nr. 95.2435 og 95.2444 er begge filtersatte i det sekundære vandmagasin, mens DGU boring nr. 95.2535 er filtersat i det primære vandmagasin.

DGU nr. 95.2444, der er placeret syd for depotet, er moderat påvirket.

Med en filtersætning i det primære grundvandslag og placering opstrøms det sekundære grundvandslag, burde DGU 95. 2535, alt andet lige, ikke udvise en så kraftig stigning i chlorid-påvirkning, som det især har været tilfældet i perioden 2020-2022.

Boringen er placeret direkte under et aktivitetsområde/køreareal på anlægget med et dæksel over som afskærmning. Det vurderes derfor, at chlorid-niveauet kan hænge sammen med nedtrængende salt fra vinterbekæmpelse på arealet.

Der kan generelt konstateres en påvirkning mod SSV i både det sekundære- og det primære vandmagasin. Niveauet for chloridindhold i de tre boringer ligger alle under eller på alarmgrænsen for grundvandskvalitetskriteriet.

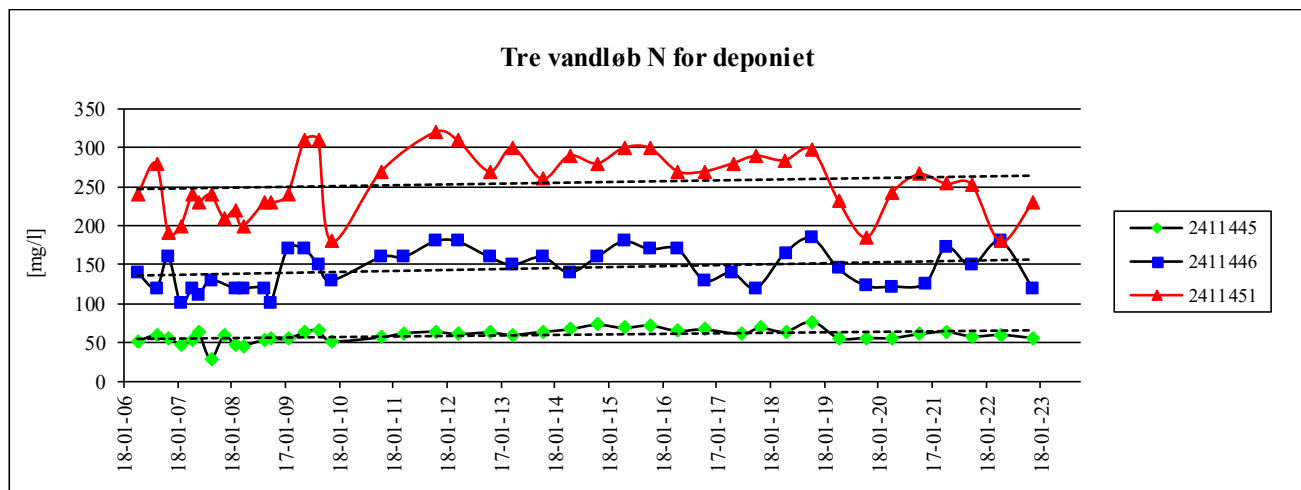
## Chloridudviklingen i tre vandløb nord for deponiet

Her bemærkes det, at der er forskel på niveauet af chloridindhold i prøverne som funktion af afstanden til deponiet for de 3 nedstrøms målestationer. Lokalitet nr. 241.1445, der ligger længst væk fra deponiet, viser et forhøjet men nogenlunde stabilt indhold på gennemsnitligt 58 mg/liter i 2022. Lokalitet nr. 241.1446 viser et forhøjet men dog faldende indhold på gennemsnitligt 150 mg/liter i 2022. Medens lokalitet nr. 241.1451 viser et stærkt forhøjet men dog faldende indhold på 205 mg/liter i 2022.

Alle tre lokaliteter med 241.1445 som den fjerneste, 241.1446 som den midterste og 241.1451 som den tætteste ligger med varierende afstand indenfor den formodede hovedvifte af den primære udbredelsesretning for perkolatpåvirkningen fra deponiet. Dette forhold formodes at være årsagen til de forhøjede målte chloridværdier og herunder som følge af en mulig hydraulisk forbindelse med det terrænnære grundvandslag og overfladevandet.

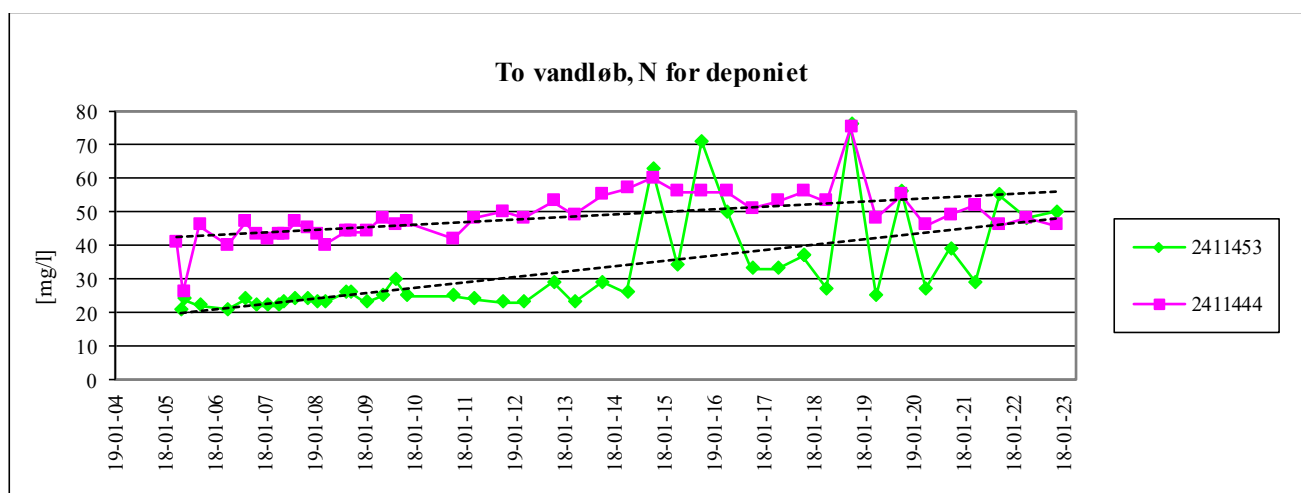
## Chloridudviklingen i to vandløb nord for deponiet

Lokalitet nr. 241.1453, Storemose Bæk tilføres ikke overfladevand fra deponiets område, idet denne ligger opstrøms i forhold til, hvor Askebæk støder til Sønder Søby Bæk, og anses som en referencelokalitet.

Målingerne af choridindholdet på lokaliteten har frem til og med 2013 vist en stabil, svag påvirkning, hvorefter der er indtruffet en tilstand med et større påvirkningsgradsniveau. Der ses i den forbindelse bort fra efterårsmålingerne i 2014, 2015 og 2018, der vurderes som fejlmålinger, som giver et misvisende billede af det faktiske forureningsniveau.

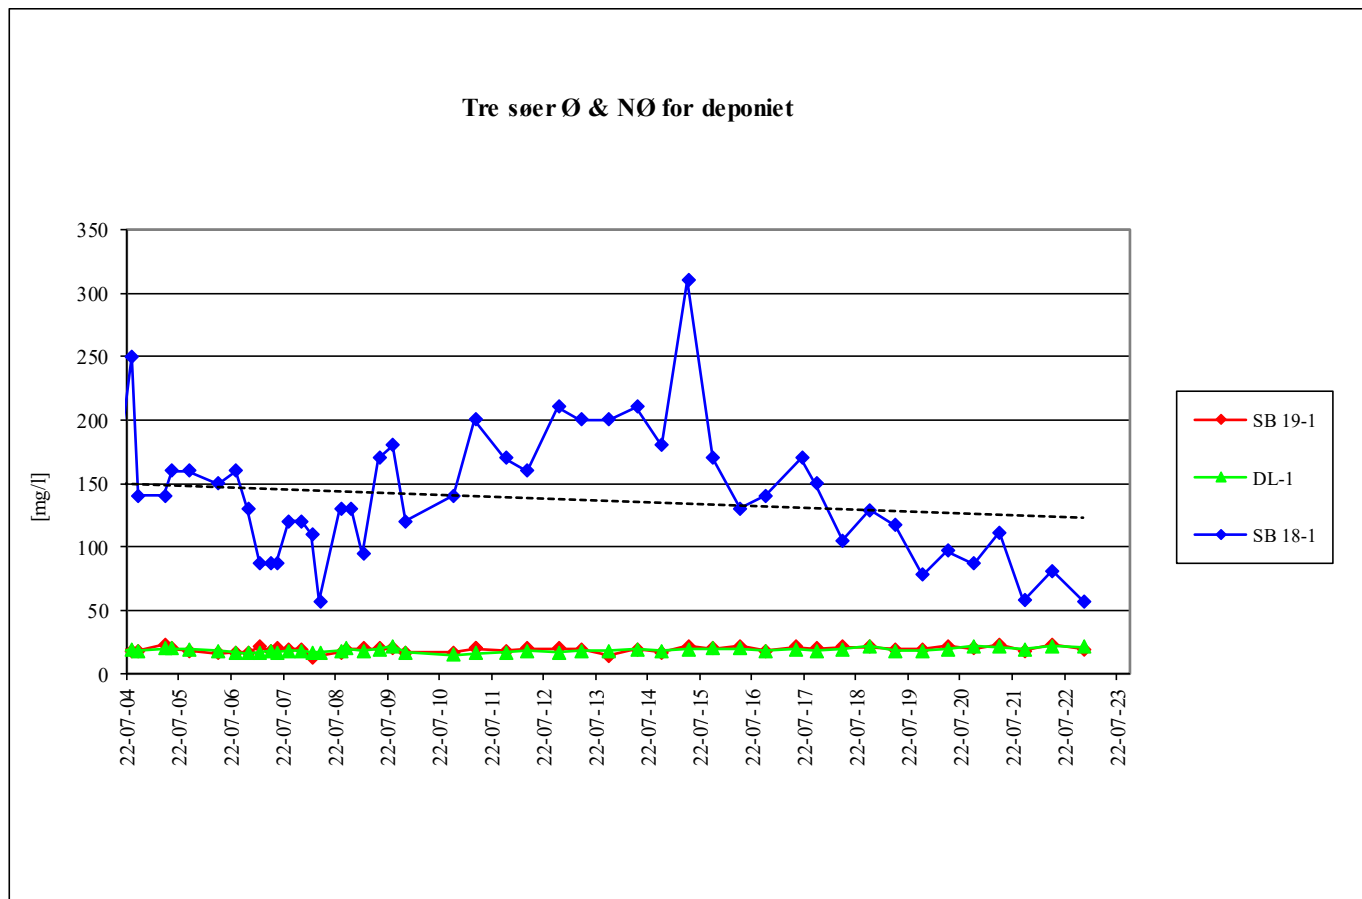
Chloridudviklingen i tre søer øst-nordøst for deponiet

Lokalitet DL-1, Damgårdsleje, der ligger opstrøms øst for deponiet, skulle ifølge de hydrogeologiske vurderinger ikke være påvirket af udledningen fra deponiet. Chloridindholdet er i 2022 målt til 21 mg/liter i gennemsnit med en stabil tendens, og DL-1 ser således fortsat ud til at være næsten upåvirket og vurderes som en god reference-lokalitet.

Lokaliteterne SB 18-1 og SB 19-1, der ligger i en afstand fra deponiet på hhv. 350 m og 250 m i nord-og nordøstlig retning, viser forskellige niveauer for chloridindholdet igennem måleperioden.
