AFLD
Miljørigtig affaldshåndtering

MILJØÅRSRAPPORT 2018

AFLD Fasterholt

Herning, marts 2019

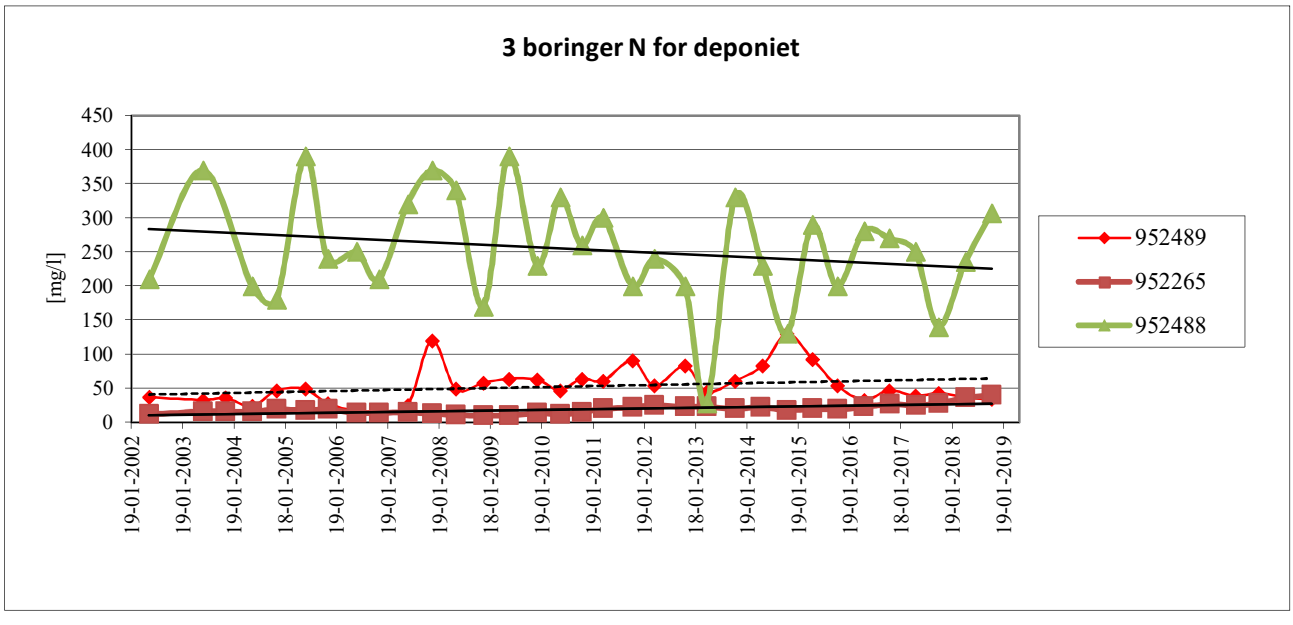
Chloridudviklingen i 3 boringer nord for deponiet

Af figuren fremgår det, at vandet i boring DGU nr. 95.2489 er moderat påvirket. Påvirkningsgraden har gennem årene været svingende, men ser ud til at have stabiliseret sig på et lavere niveau. Boringen er placeret nord for deponiet i samme område som overfladelokalitet SB18-1. Boringen er filtersat fra 2,5–9,5 m.u.t., dvs., i det sekundære grundvandsmagasin og kan derfor være påvirket af det forhøjede niveau på lidt over 100 mg/liter, som er målt i overfladevandet i lokalitet SB-18-1.

Chloridindholdet i boring DGU nr. 95.2488 har i gennemsnit ligget over 200 mg./l i perioden 2014-2018 med en faldende tendens i 2017. Boringen, der er placeret ved hovedudløbet for overfladevand afledt fra deponiet, er filtersat i dybden 3,5-11,5 m.u.t., dvs., i det sekundære magasin og dermed i hydraulisk forbindelse med og kraftig påvirket af overfladevandets høje chlorid-påvirkning.

DGU nr. 95.2265, der er filtersat i niveauet 12-17 m.u.t., viser ikke tegn på påvirkning af det stærkt forhøjede niveau i overfladevandet, dvs. der er sandsynligvis ikke hydraulisk forbindelse mellem overfladevandet og den nederste del af det øvre magasin.

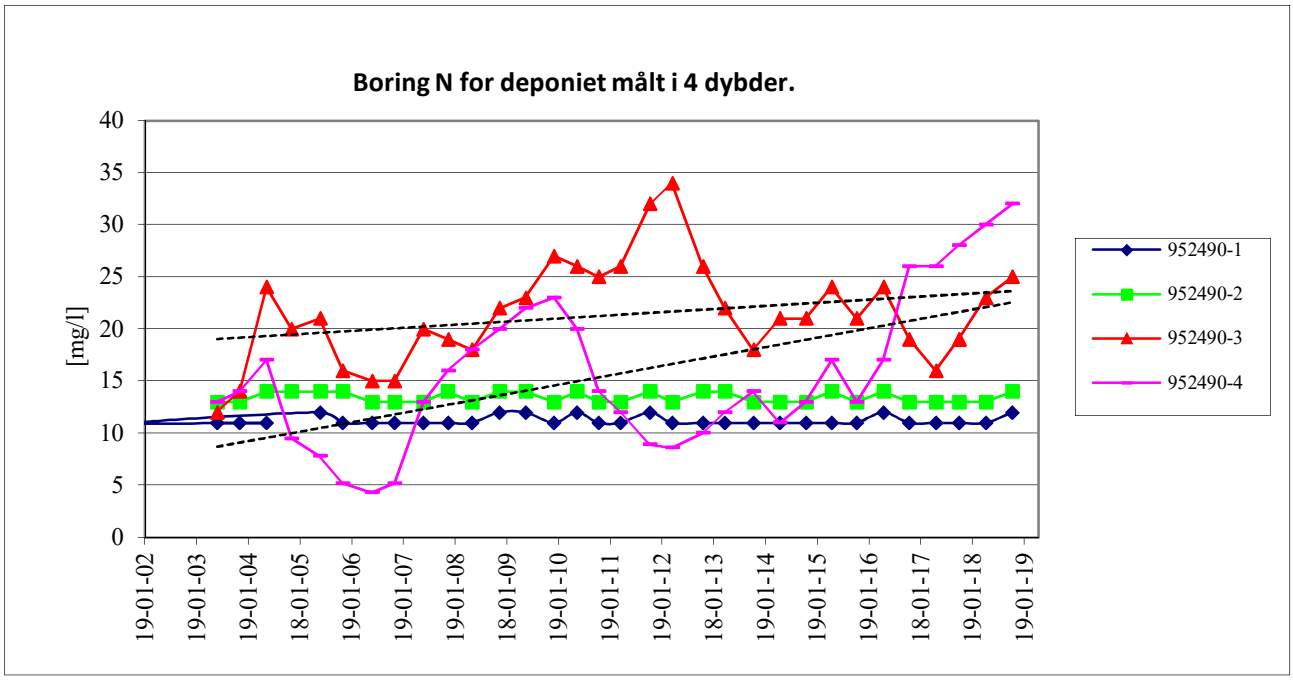
Chloridudviklingen i boring nord for deponiet målt i 4 dybder

Boring DGU nr. 95.2490-1 og DGU nr. 95.2490-2 er filtersatte i hhv. 60,5-62,5 m.u.t. og 49,0-55,0 m.u.t., dvs. i det primære grundvandsmagasin. Analyseresultaterne fra disse to indtag viser ingen tegn på påvirkning.
Der kan konstateres en stigende, men fortsat svag påvirkning i boring DGU nr. 95.2490-3, som er filtersat i det nedre område af det øvre vandmagasin, hvilket ligeledes er tilfældet med boring DGU nr. 95.2490-4 filtersat i det øvre område af det sekundære vandmagasin og ligeledes viser en stigende påvirkning.
Boringen er placeret vest for udløbet fra deponiets forsinkelsesbassin.

DGU 95.2265 og DGU 95.2490 afgrænser sandsynligvis perkolatfanen fra hovedudløbet fra depotet i vestlig retning. Afgrænsningen af perkolatfanen mod øst ligger sandsynligvis i retningen mod boring DGU nr. 95.2489, idet denne er moderat påvirket, mens overfladevandslokalitet SB19-1 næsten er upåvirket.

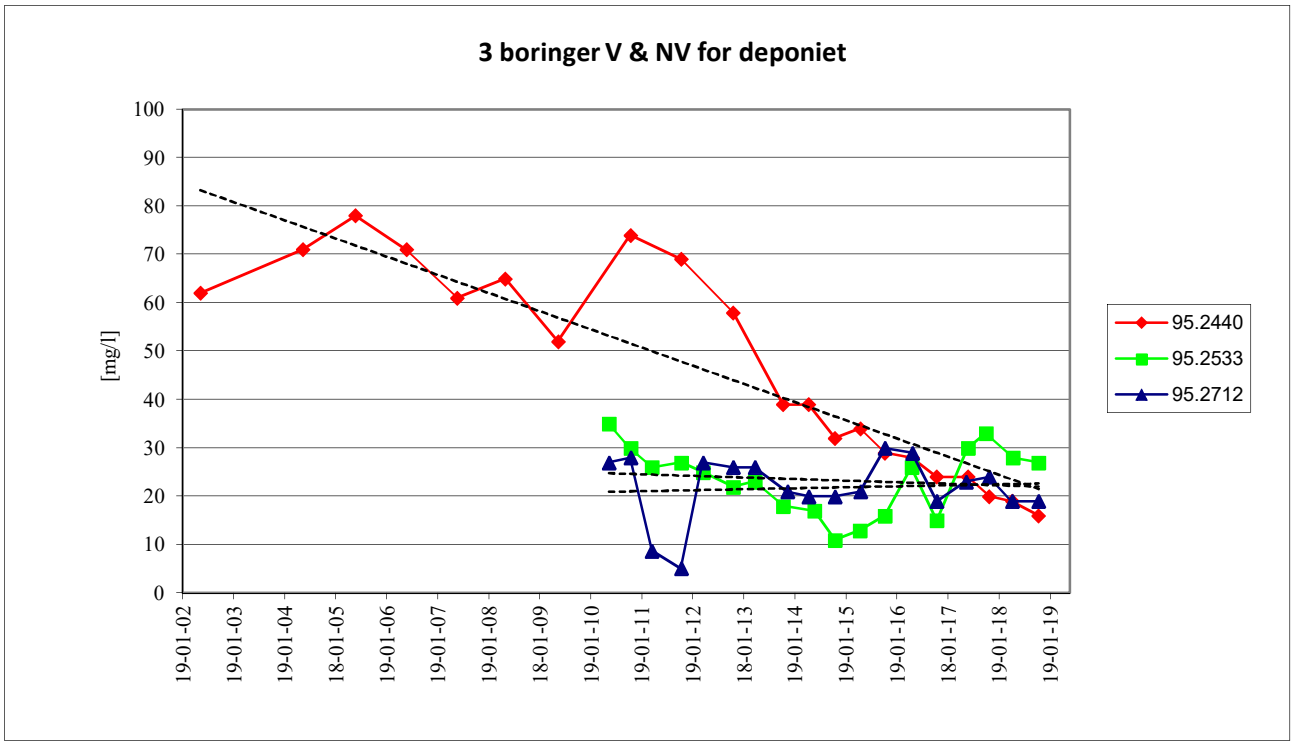
Chloridudviklingen i 3 boringer V og NV for deponiet

Boringerne er filtersatte i hhv. 12,9-14,9 m.u.t.(95.2440) / 44,0-62,0 m.u.t. (95.2712) / 44,2-46,2 m.u.t. (95.2533). Boring DGU nr. 95.2440 er filtersat i det øvre grundvandsmagasin, mens de to andre boringer er filtersatte i det primære magasin. Alle tre boringer er påvirkede i forskellig grad, hvor den største påvirkning i 2018 igen ses i det primære vandmagasin i DGU nr. 95.2533, som det ligeledes var tilfældet i 2017 og til forskel fra tidligere år, hvor den største chlorid-påvirkning blandt de 3 boringer har været i DGU nr. 95.2440 med vandindtag i det sekundære grundvandsmagasin.
Hvorvidt en forklaring kunne være en opstået hydraulisk forbindelse mellem det sekundære og primære grundvandslag i området, vil det endnu være for tidligt at konkludere på det foreliggende grundlag.
Niveauet for chloridindhold i de tre boringer ligger alle under alarmgrænsen for grundvandskvalitetskriteriet.

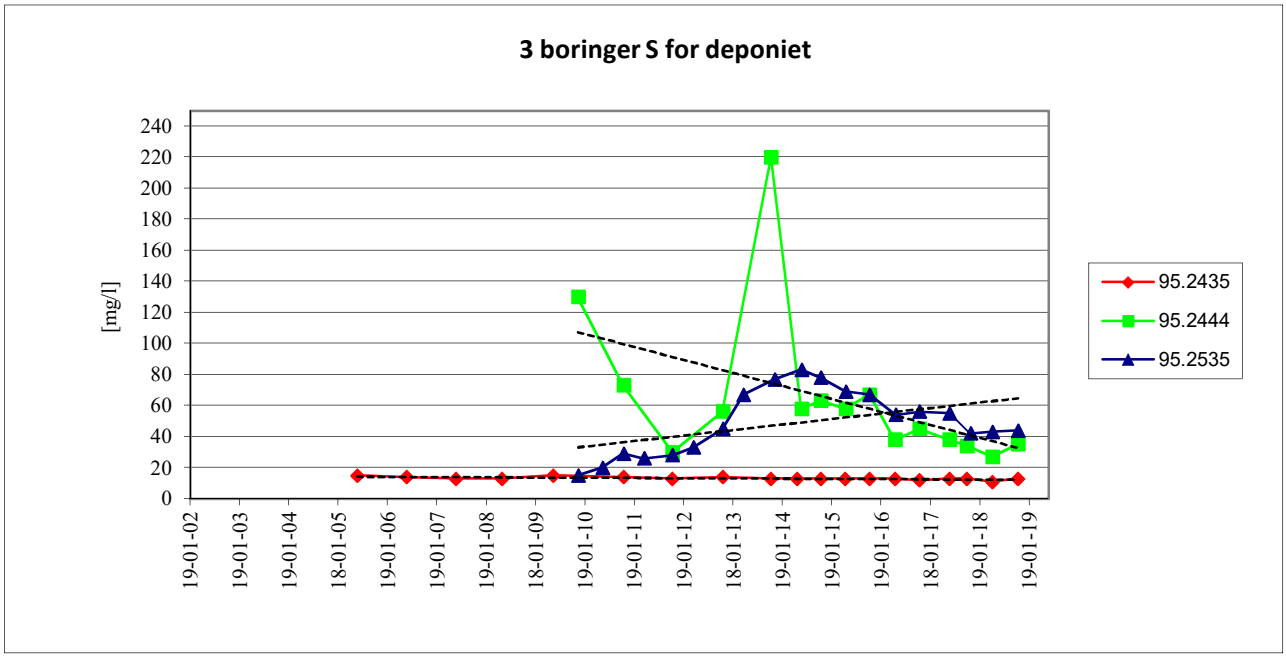
Chloridudviklingen i 3 boringer syd for deponiet

Boringerne er filtersatte i hhv. 11,0-14,0 m.u.t. (95.2435) / 10,0-13,0 m.u.t. (95.2444) / 46,0-48,0 m.u.t. (95.2535). Boring DGU nr. 95.2435 og 95.2444 er begge filtersatte i det sekundære vandmagasin, mens DGU boring nr. 95.2535 er filtersat i det primære vandmagasin. Det kan konstateres, at boring DGU nr. 95.2435, der er placeret sydøst for depotet, er upåvirket, mens boring DGU nr. 95.2444, der er placeret syd for depotet, er moderat påvirket. Boring DGU nr. 95.2535, der er placeret sydvest for depotet, med vandindtag i det primære vandmagasin, er påvirket og har været det over en årrække dog med en faldende tendens siden 2015. Eftersom boringen har været påvirket over en årrække, kunne en forklaring være en opstået hydraulisk forbindelse mellem det sekundære og primære grundvandslag i området, uden der dog foreligger den nødvendige evidens herfor.

Der kan konstateres en påvirkning mod SSV i både det sekundære- og det primære vandmagasin. Niveauet for chloridindhold i de tre boringer ligger alle under alarmgrænsen for grundvandskvalitetskriteriet.

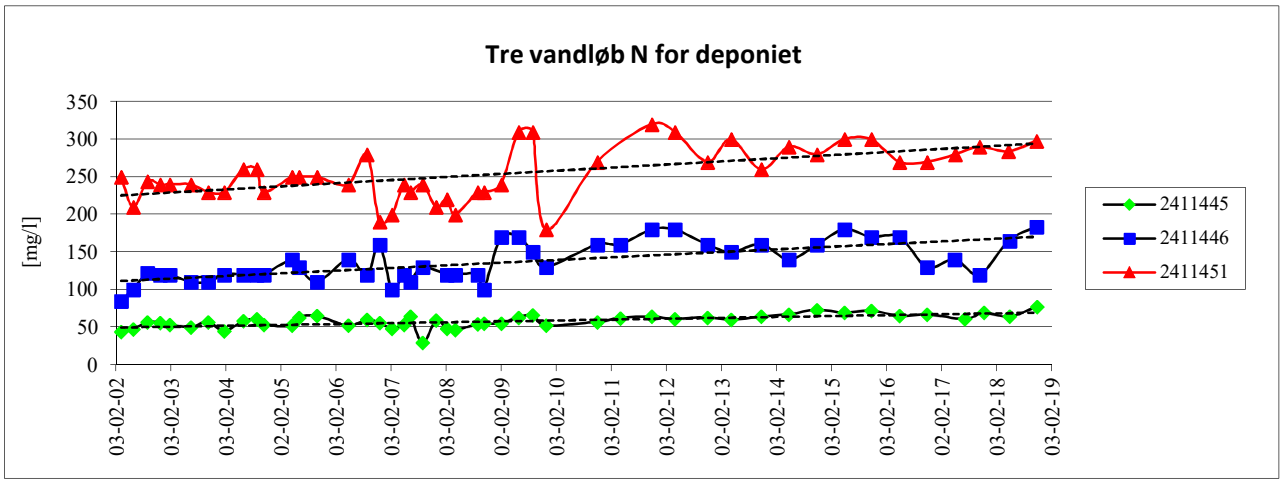
Chloridudviklingen i 3 vandløb nord for deponiet

Her bemærkes det, at der er forskel på niveauet af chloridindhold i prøverne som funktion af afstanden til deponiet for de 3 nedstrøms målestationer. Lokalitet nr. 241.1445, der ligger længst væk fra deponiet, viser et forhøjet, svagt stigende, men nogenlunde stabilt indhold på gennemsnitligt 71 mg/liter i 2018. Lokalitet nr. 241.1446 viser et forhøjet og stigende indhold på gennemsnitligt 174 mg/liter i 2018.

Alle 3 lokaliteter med 241.1445 som den fjerneste, 241.1446 som den midterste og 241.1451 som den tætteste ligger med varierende afstand indenfor den formodede hovedvifte af den primære udbredelsesretning for perkolatpåvirkningen fra deponiet. Dette forhold formodes at være årsagen til de forhøjede målte chloridværdier på henholdsvis et gennemsnitligt niveau på 71 mg/l i 2018 (241.1445), på 174 mg/liter i 2018 (241.1446) og på 291 mg/liter i 2018 (241.1451).

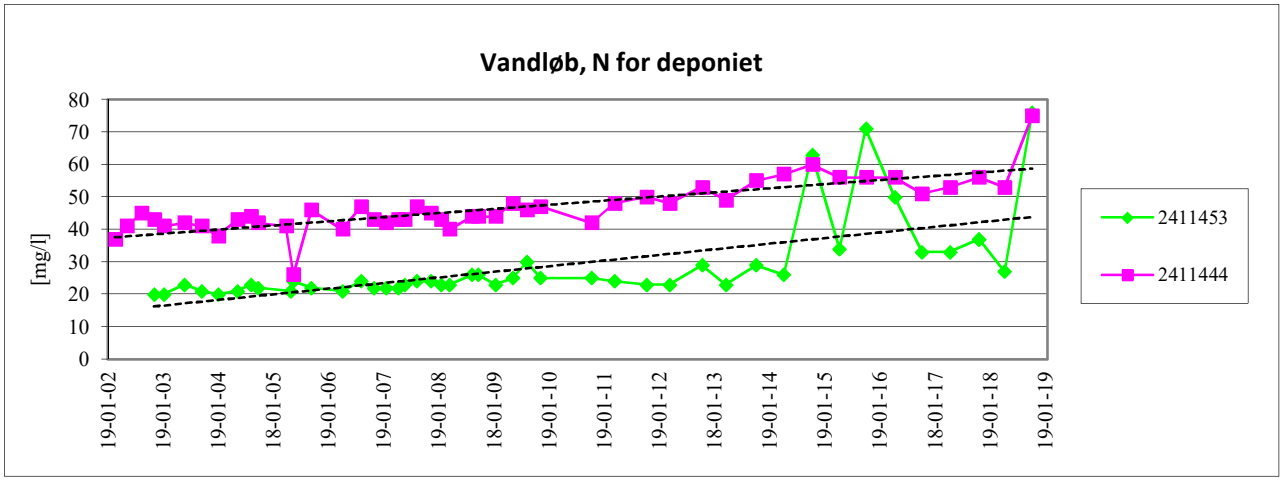
Chloridudviklingen i vandløb og sø nord for deponiet

Lokalitet nr. 241.1453, Storemose Bæk tilføres ikke overfladevand fra deponiets område, idet denne ligger opstrøms i forhold til, hvor Askebæk støder til Sønder Søby Bæk, og anses som en referencelokalitet.

Målingerne af choridindholdet på lokaliteten har frem til og med 2013 vist en stabil, svag påvirkning, hvorefter der er indtruffen en tilstand med en større påvirkningsgradsniveau. Der ses i den forbindelse dog bort fra efterårsmålingerne i 2014, 2015 og 2018, der vurderes som fejlmålinger, som giver et misvisende billede af det faktiske forureningsniveau.

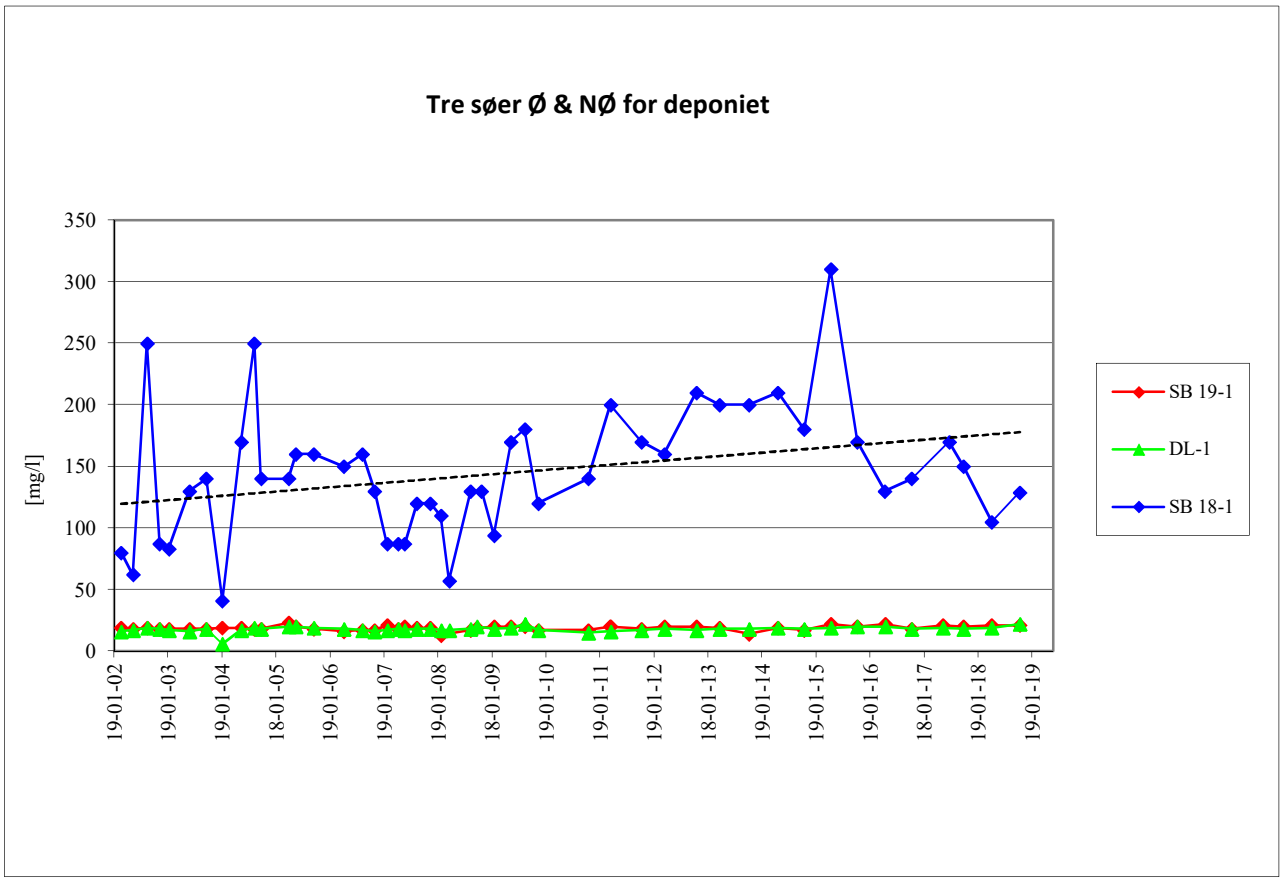
Chloridudviklingen i 3 søer øst-nordøst for deponiet

Lokalitet DL-1, Damgårdsleje, der ligger opstrøms øst for deponiet, skulle ifølge de hydrogeologiske vurderinger ikke være påvirket af udledningen fra deponiet. Chloridindholdet er i 2018 målt til 21 mg/liter i gennemsnit med en stabil tendens, og DL-1 ser således fortsat ud til at være næsten upåvirket og vurderes som en god reference-lokalitet.

Lokaliteterne SB 18-1 og SB 19-1, der ligger i en afstand fra deponiet på hhv. 350 m og 250 m i nord-og nordøstlig retning, viser forskellige niveauer for chloridindholdet igennem måleperioden.
