AFLD
Miljørigtig affaldshåndtering

MILJØÅRSRAPPORT 2020

AFLD Fasterholt

Herning, marts 2021

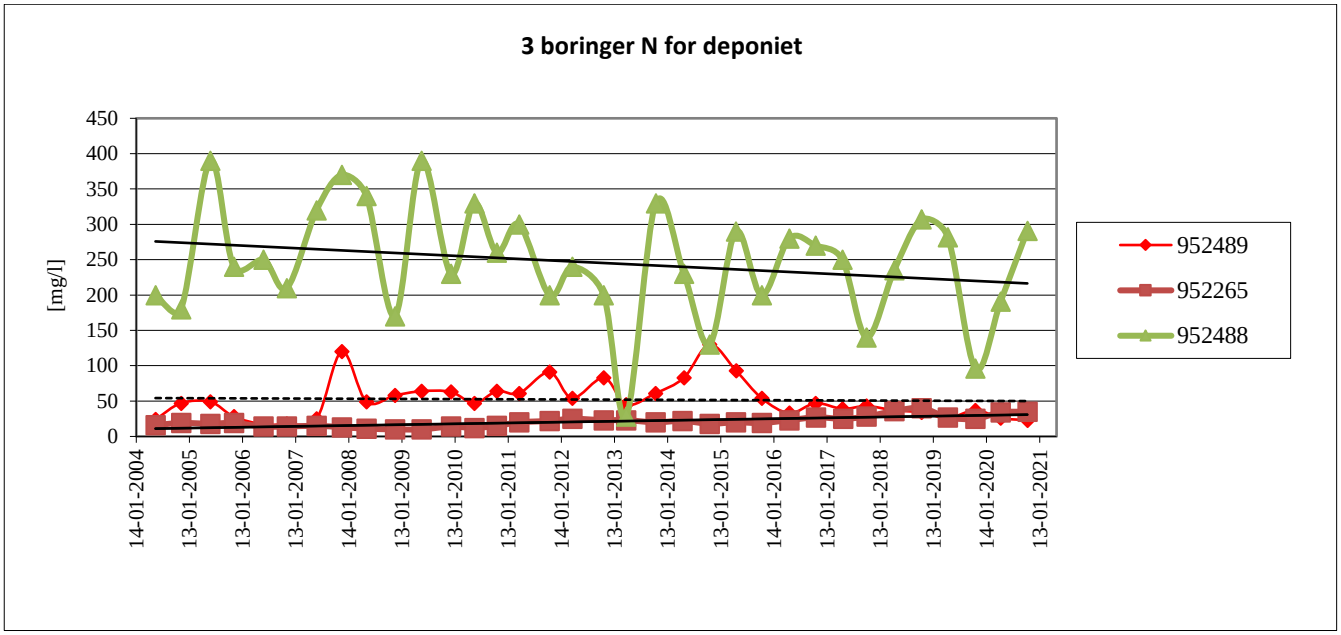
Chloridudviklingen i 3 boringer nord for deponiet

Af figuren fremgår det, at vandet i boring DGU nr. 95.2489 er svagt påvirket. Påvirkningsgraden har gennem årene været svingende, men ser ud til at have stabiliseret sig på et lavere niveau. Boringen er placeret nord for deponiet i samme område som overfladelokalitet SB18-1. Boringen er filtersat fra 2,5–9,5 m.u.t., dvs., i det sekundære grundvandsmagasin og kan derfor være påvirket af det forhøjede niveau, som er målt i overfladevandet i lokalitet SB-18-1.

Chloridindholdet i boring DGU nr. 95.2488 har i gennemsnit ligget over 200 mg./l i perioden 2016-2020 med en stigende tendens i 2020. Boringen, der er placeret ved hovedudløbet for overfladevand afledt fra deponiet, er filtersat i dybden 3,5-11,5 m.u.t., dvs., i det sekundære magasin og dermed i hydraulisk forbindelse med og kraftig påvirket af overfladevandets høje chlorid-påvirkning.

DGU nr. 95.2265, der er filtersat i niveauet 12-17 m.u.t., viser ikke udpræget tegn på påvirkning af det stærkt forhøjede chlorid-niveau i overfladevandet, dvs. der er sandsynligvis ikke hydraulisk forbindelse mellem overfladevandet og den nederste del af det øvre magasin.

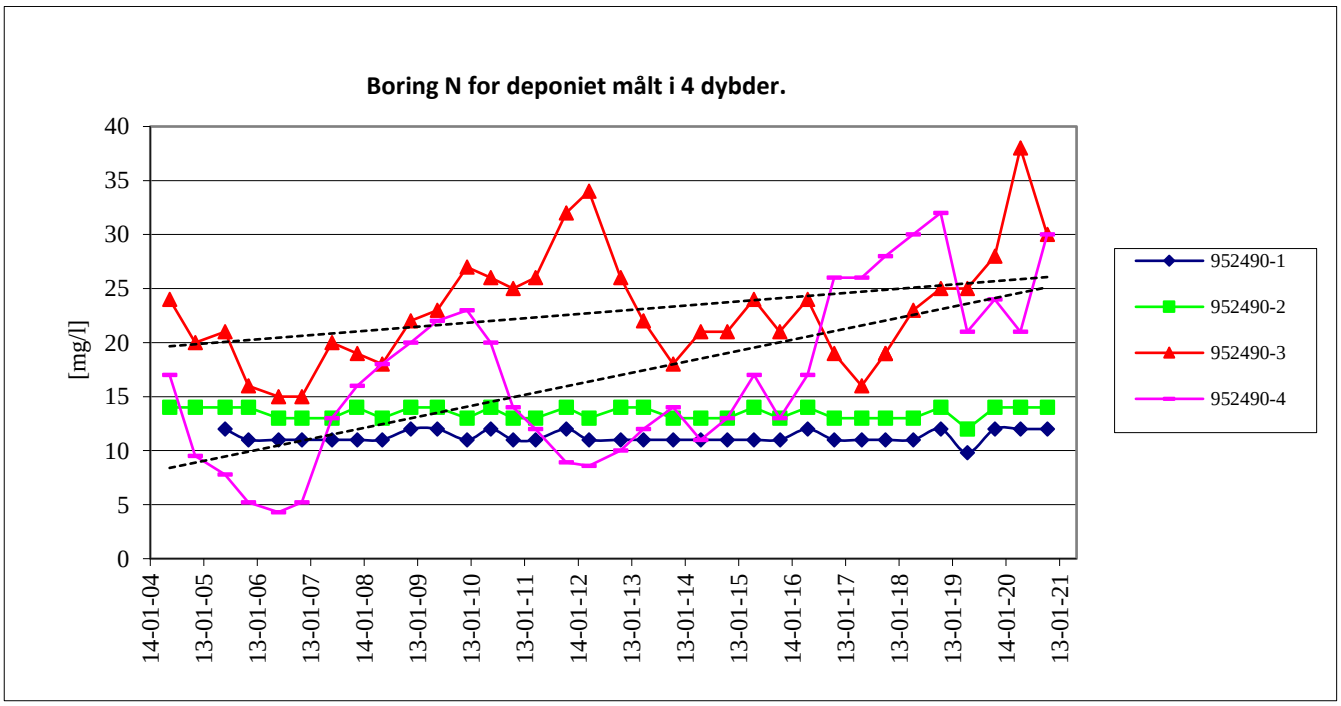
Chloridudviklingen i boring nord for deponiet målt i 4 dybder.

Boring DGU nr. 95.2490-1 og DGU nr. 95.2490-2 er filtersatte i hhv. 60,5-62,5 m.u.t. og 49,0-55,0 m.u.t., dvs. i det primære grundvandsmagasin. Analyseresultaterne fra disse to indtag viser ingen tegn på påvirkning.
Der kan konstateres en stigende, men dog moderat påvirkning i boring DGU nr. 95.2490-3, som er filtersat i det nedre område af det øvre vandmagasin, hvilket ligeledes er tilfældet med boring DGU nr. 95.2490-4 filtersat i det øvre område af det sekundære vandmagasin.
Boringen er placeret vest for udløbet fra deponiets forsinkelsesbassin.

DGU 95.2265 og DGU 95.2490 afgrænser sandsynligvis perkolatfanen fra hovedudløbet fra depotet i vestlig retning. Afgrænsningen af perkolatfanen mod øst ligger sandsynligvis i retningen mod boring DGU nr. 95.2489, idet denne er svagt påvirket, mens påvirkningsgraden af overfladevandslokalitet SB19-1 svinger omkring niveauet for baggrundsværdien for chlorid på 20 mg/l.

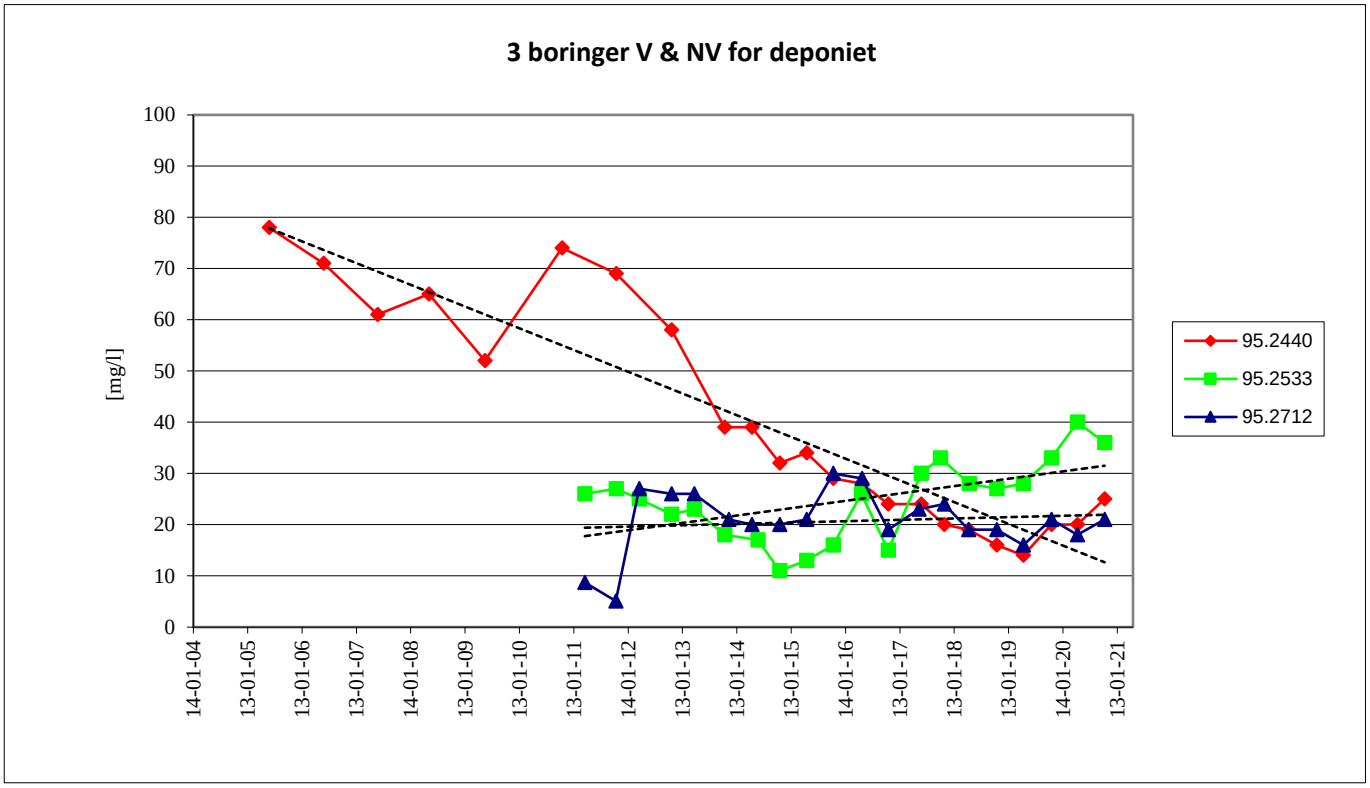
Chloridudviklingen i 3 boringer V og NV for deponiet.

Boringerne er filtersatte i hhv. 12,9-14,9 m.u.t.(95.2440) / 44,0-62,0 m.u.t. (95.2712) / 44,2-46,2 m.u.t. (95.2533). Boring DGU nr. 95.2440 er filtersat i det øvre grundvandsmagasin, mens de to andre boringer er filtersatte i det primære magasin. Alle tre boringer er påvirkede i forskellig grad, hvor den største påvirkning i 2020 igen ses i det primære vandmagasin i DGU nr. 95.2533, som det ligeledes var tilfældet i 2019 og til forskel fra tidligere år, hvor den største chlorid-påvirkning blandt de 3 boringer har været i DGU nr. 95.2440 med vandindtag i det sekundære grundvandsmagasin.
Hvorvidt en forklaring kunne være en opstået hydraulisk forbindelse mellem det sekundære og primære grundvandslag i området, vil det endnu være for tidligt at konkludere på det foreliggende grundlag.
Niveauet for chloridindhold i de tre boringer ligger alle under alarmgrænsen for grundvandskvalitetskriteriet.

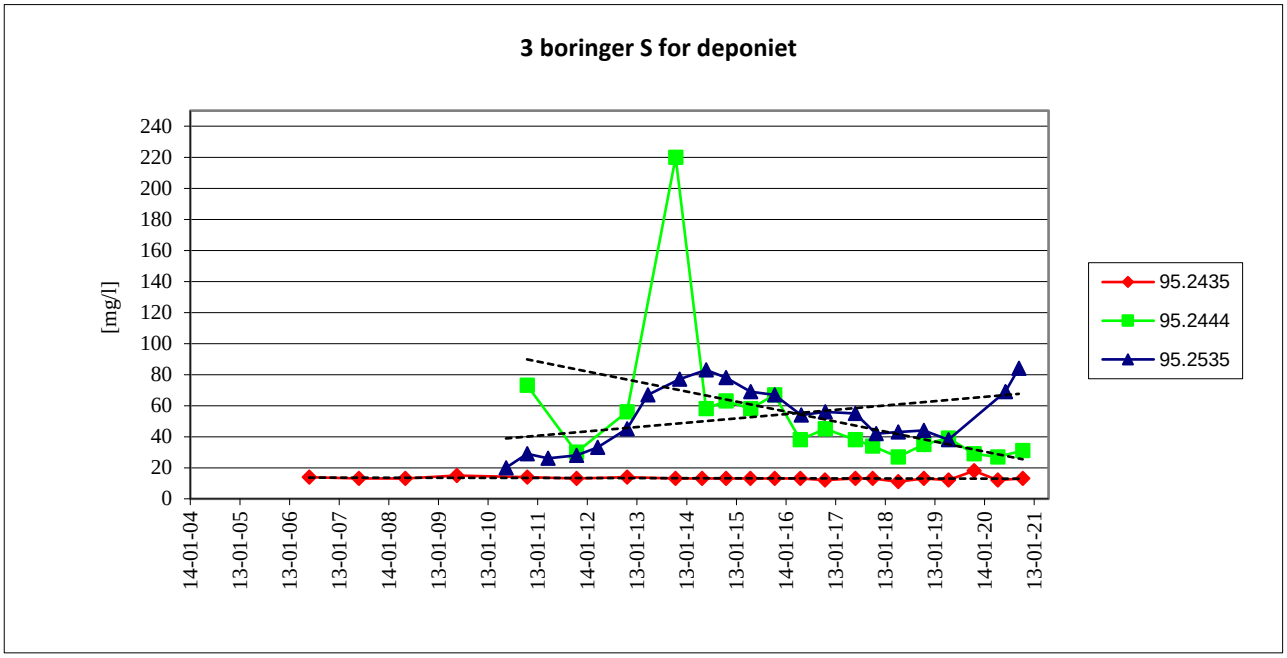
Chloridudviklingen i 3 boringer syd for deponiet

Boringerne er filtersatte i hhv. 11,0-14,0 m.u.t. (95.2435) / 10,0-13,0 m.u.t. (95.2444) / 46,0-48,0 m.u.t. (95.2535). Boring DGU nr. 95.2435 og 95.2444 er begge filtersatte i det sekundære vandmagasin, mens DGU boring nr. 95.2535 er filtersat i det primære vandmagasin. Det kan konstateres, at boring DGU nr. 95.2435, der er placeret sydøst for depotet, er næsten upåvirket, mens boring DGU nr. 95.2444, der er placeret syd for depotet, er moderat påvirket. Boring DGU nr. 95.2535, der er placeret sydvest for depotet, med vandindtag i det primære vandmagasin, er påvirket og har været det over en årrække, dog med en faldende tendens frem til primo 2019, hvorefter der dog er sket en markant stigning i 2020-målingerne, uden det umiddelbart er muligt at pege på en årsag. Eftersom boringen generelt har været påvirket over en årrække, kan en forklaring være en opstået hydraulisk forbindelse mellem det sekundære og primære grundvandslag i området, uden der dog foreligger den nødvendige evidens herfor.

Der kan konstateres en påvirkning mod SSV i både det sekundære- og det primære vandmagasin. Niveauet for chloridindhold i de tre boringer ligger alle under alarmgrænsen for grundvandskvalitetskriteriet.

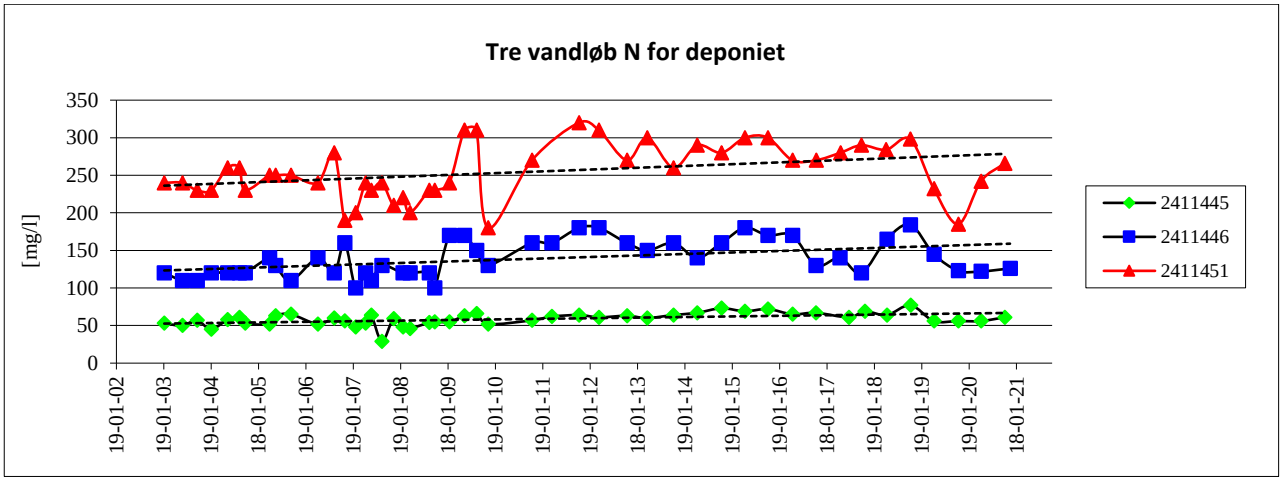
Chloridudviklingen i 3 vandløb nord for deponiet

Her bemærkes det, at der er forskel på niveauet af chloridindhold i prøverne som funktion af afstanden til deponiet for de 3 nedstrøms målestationer. Lokalitet nr. 241.1445, der ligger længst væk fra deponiet, viser et forhøjet, svagt stigende, men nogenlunde stabilt indhold på gennemsnitligt 59 mg/liter i 2020. Lokalitet nr. 241.1446 viser et forhøjet, men dog faldende indhold på gennemsnitligt 124 mg/liter i 2020. Medens lokalitet nr. 241.1451 viser et stærkt forhøjet og samtidig stigende indhold på 253 mg/liter i 2020.

Alle 3 lokaliteter med 241.1445 som den fjerneste, 241.1446 som den midterste og 241.1451 som den tætteste ligger med varierende afstand indenfor den formodede hovedvifte af den primære udbredelsesretning for perkolatpåvirkningen fra deponiet. Dette forhold formodes at være årsagen til de forhøjede målte chloridværdier.

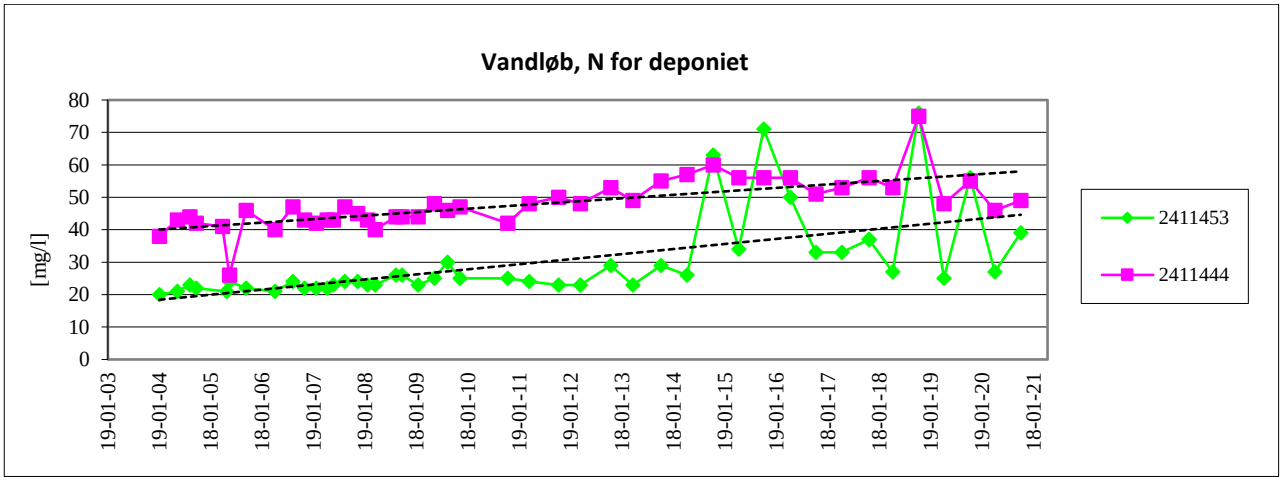
Chloridudviklingen i vandløb og sø nord for deponiet

Lokalitet nr. 241.1453, Storemose Bæk tilføres ikke overfladevand fra deponiets område, idet denne ligger opstrøms i forhold til, hvor Askebæk støder til Sønder Søby Bæk, og anses som en referencelokalitet.

Målingerne af choridindholdet på lokaliteten har frem til og med 2013 vist en stabil, svag påvirkning, hvorefter der er indtruffen en tilstand med et større påvirkningsgradsniveau. Der ses i den forbindelse dog bort fra efterårsmålingerne i 2014, 2015 og 2018, der vurderes som fejlmålinger, som giver et misvisende billede af det faktiske forureningsniveau.

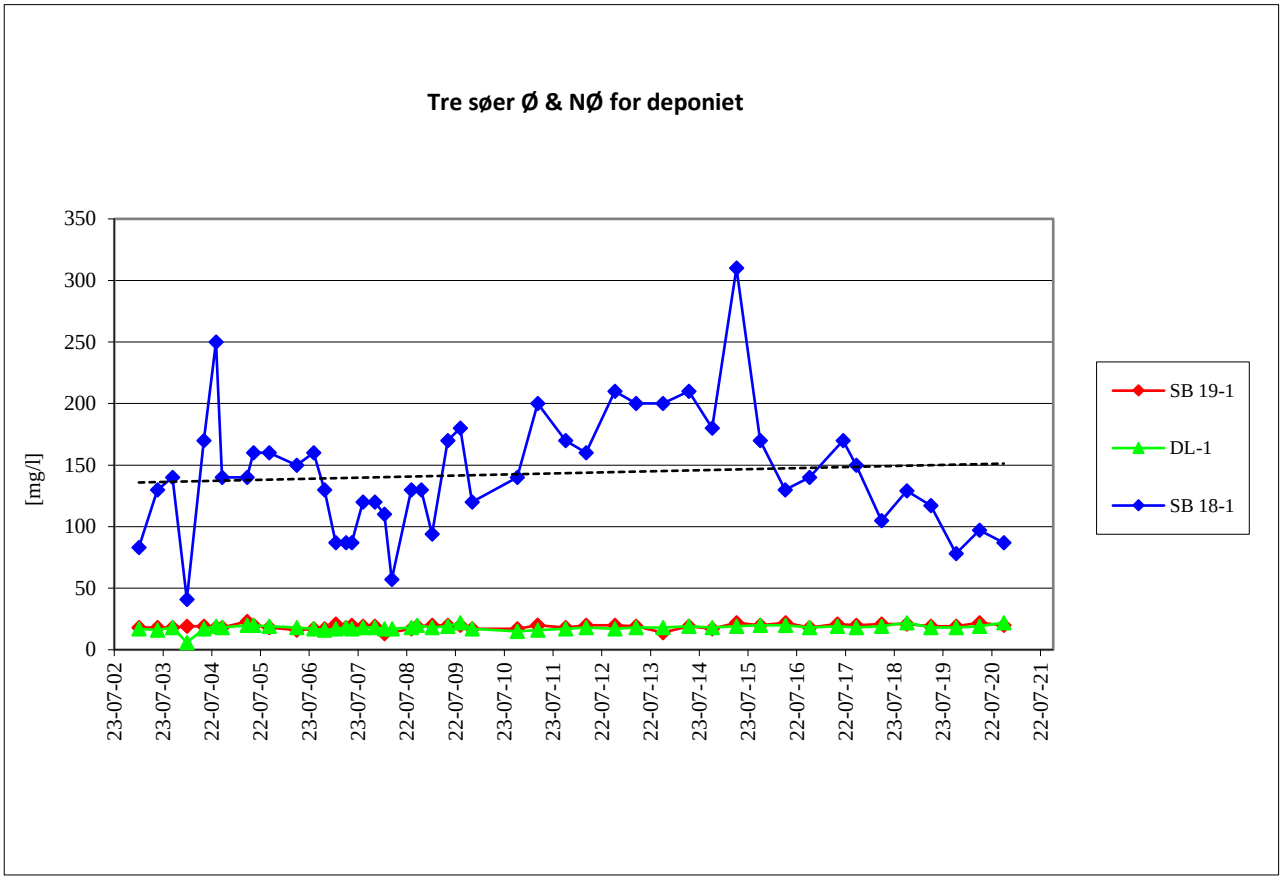
Chloridudviklingen i 3 søer øst-nordøst for deponiet

Lokalitet DL-1, Damgårdsleje, der ligger opstrøms øst for deponiet, skulle ifølge de hydrogeologiske vurderinger ikke være påvirket af udledningen fra deponiet. Chloridindholdet er i 2020 målt til 21 mg/liter i gennemsnit med en stabil tendens, og DL-1 ser således fortsat ud til at være næsten upåvirket og vurderes som en god reference-lokalitet.

Lokaliteterne SB 18-1 og SB 19-1, der ligger i en afstand fra deponiet på hhv. 350 m og 250 m i nord-og nordøstlig retning, viser forskellige niveauer for chloridindholdet igennem måleperioden.
