AFLD
Miljørigtig affaldshåndtering

Miljøårsrapport 2023

AFLD Fasterholt

Herning, marts 2024

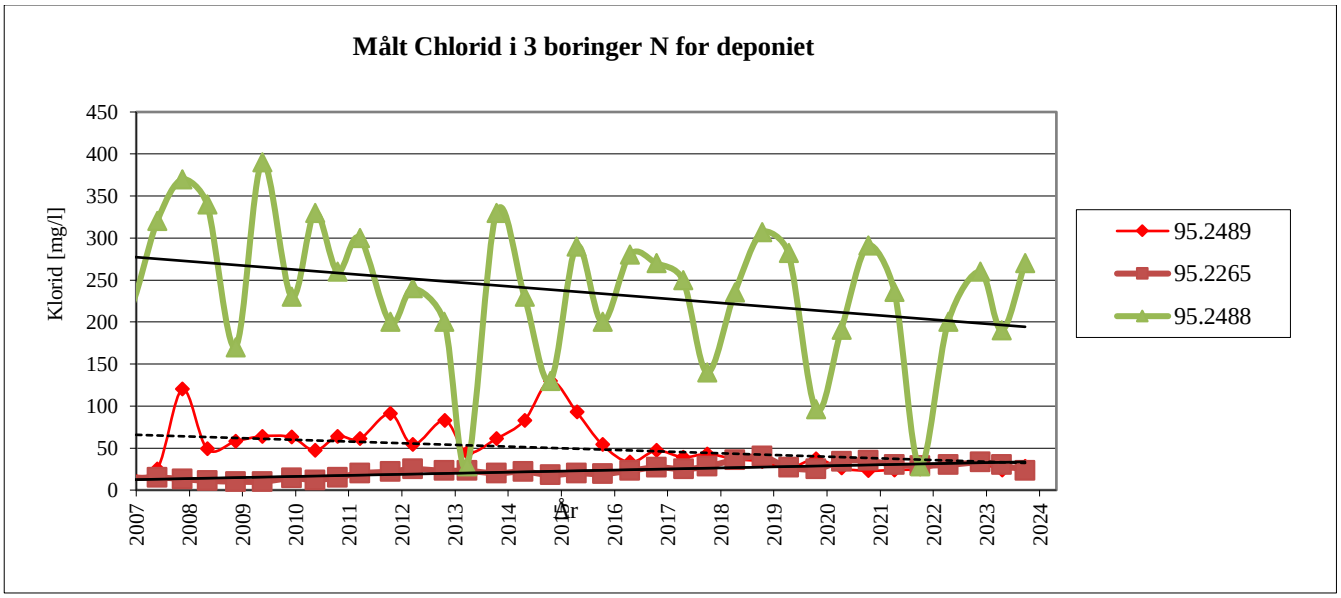
Chloridudviklingen i tre boringer nord for deponiet

Af figuren fremgår det, at vandet i boring DGU nr. 95.2489 er svagt chloridpåvirket. Påvirkningsgraden har gennem årene været svingende, men ser ud til at have stabiliseret sig på et lavere niveau.
Boringen er placeret nord for deponiet i samme område som overfladelokalitet SB18-1. Boringen er filtersat fra 2,5–9,5 m.u.t., dvs., i det sekundære grundvandsmagasin. Da chloridindholdet i overfladevandet ved lokalitet SB18-1 er ved at stabilisere sig på et lavt niveau, forventes der ikke at ses en øgning i chloridniveauet i boring 95.2489 fremadrettet.

Chloridindholdet i boring DGU nr. 95.2488 har i gennemsnit ligget over 200 mg/l i måleperioden, dog med periodevise dyk. Boringen, der er placeret umiddelbart øst for hovedudløbet af afstrømningen af omfangsgrøft rundt om deponiet, er filtersat i dybden 3,5-11,5 m.u.t., dvs., i det sekundære magasin og dermed i hydraulisk forbindelse med overfladevandet, hvorfra forureningspåvirkningen sandsynligvis stammer.

DGU nr. 95.2265, der er filtersat i niveauet 12-17 m.u.t., viser ikke udpræget tegn på påvirkning af det stærkt forhøjede chlorid-niveau i overfladevandet, dvs. der er sandsynligvis ikke hydraulisk forbindelse mellem overfladevandet og den nederste del af det øvre magasin.

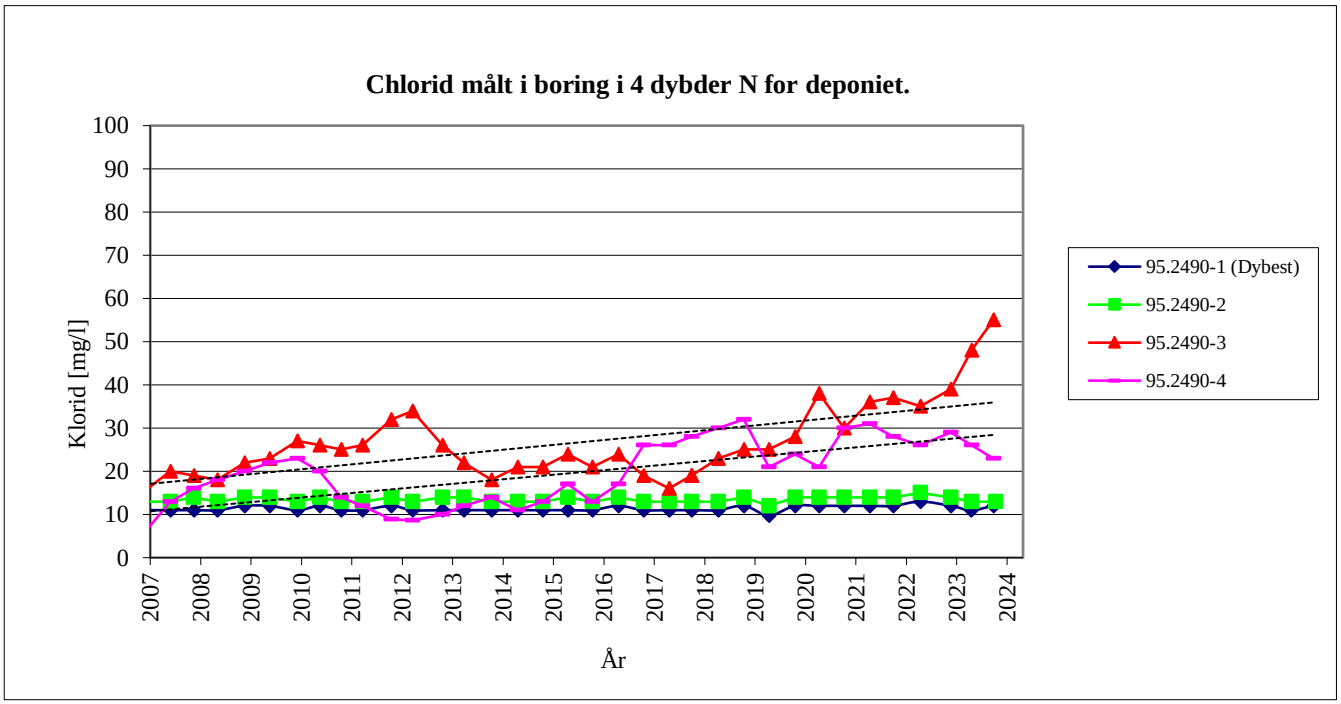
Chloridudviklingen i boring nord for deponiet målt i 4 dybder.

Boring DGU nr. 95.2490-1 og DGU nr. 95.2490-2 er filtersatte i hhv. 60,5-62,5 m.u.t. og 49,0-55,0 m.u.t., dvs. i det primære grundvandsmagasin. Analyseresultaterne fra disse to indtag viser ingen tegn på påvirkning.
Der kan konstateres en stigende, men dog moderat påvirkning i boring DGU nr. 95.2490-3, som er filtersat i det nedre område af det sekundære (øvre) vandmagasin, hvilket ligeledes er tilfældet med boring DGU nr. 95.2490-4 filtersat i det øvre område af det sekundære vandmagasin.
Boringen er placeret vest for udløbet fra deponiets forsinkelsesbassin.

DGU 95.2265 og DGU 95.2490 afgrænser sandsynligvis perkolatfanen fra hovedudløbet fra depotet i vestlig retning. Afgrænsningen af perkolatfanen mod øst ligger sandsynligvis i retningen mod boring DGU nr. 95.2489, idet denne er svagt påvirket, mens påvirkningsgraden af overfladevandslokalitet SB19-1 (i samme område) svinger omkring niveauet for baggrundsværdien for chlorid på 20 mg/l.

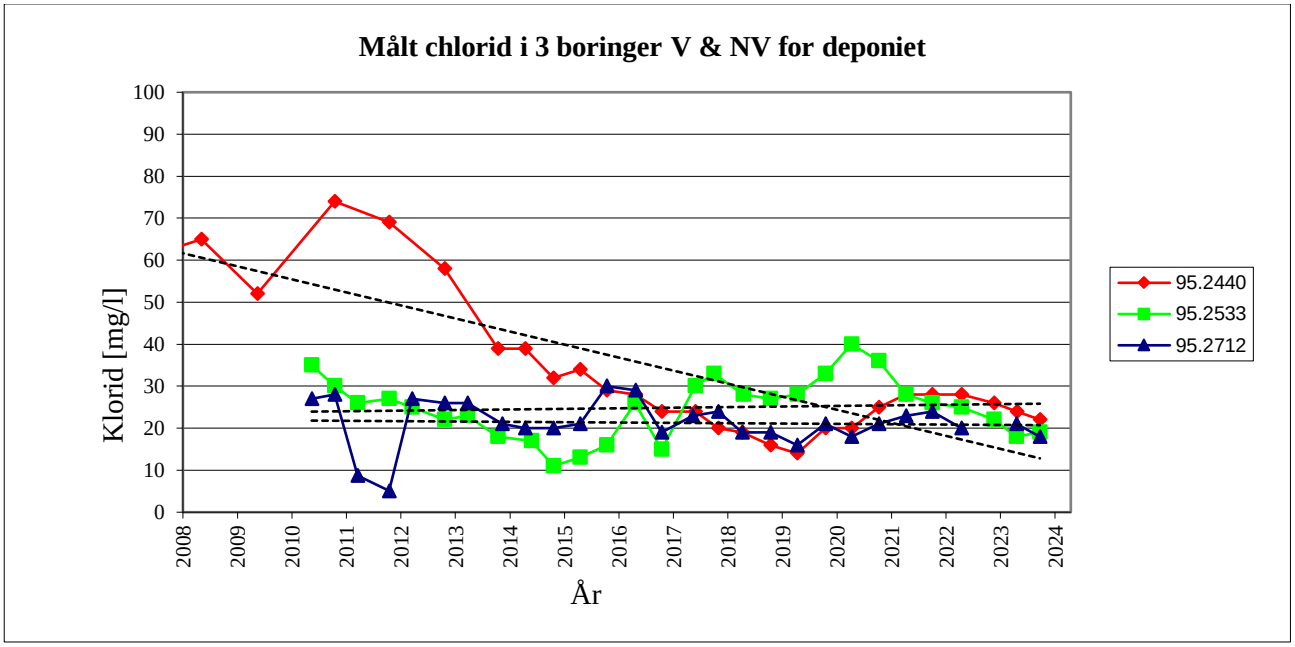
Chloridudviklingen i tre boringer V og NV for deponiet.

Boringerne er filtersatte i hhv. 12,9-14,9 m.u.t.(95.2440) / 44,0-62,0 m.u.t. (95.2712) / 44,2-46,2 m.u.t. (95.2533). Boring DGU nr. 95.2440 er filtersat i det sekundære grundvandsmagasin, mens de to andre boringer er filtersatte i det primære magasin. Der vises en lav til moderat forhøjelse af chloridkoncentrationen ift forventet bagrundsniveau, men værdierne er stabilt lave over lang tid, og de tre boringer ligger alle under alarmgrænsen for grundvandskvalitetskriteriet.

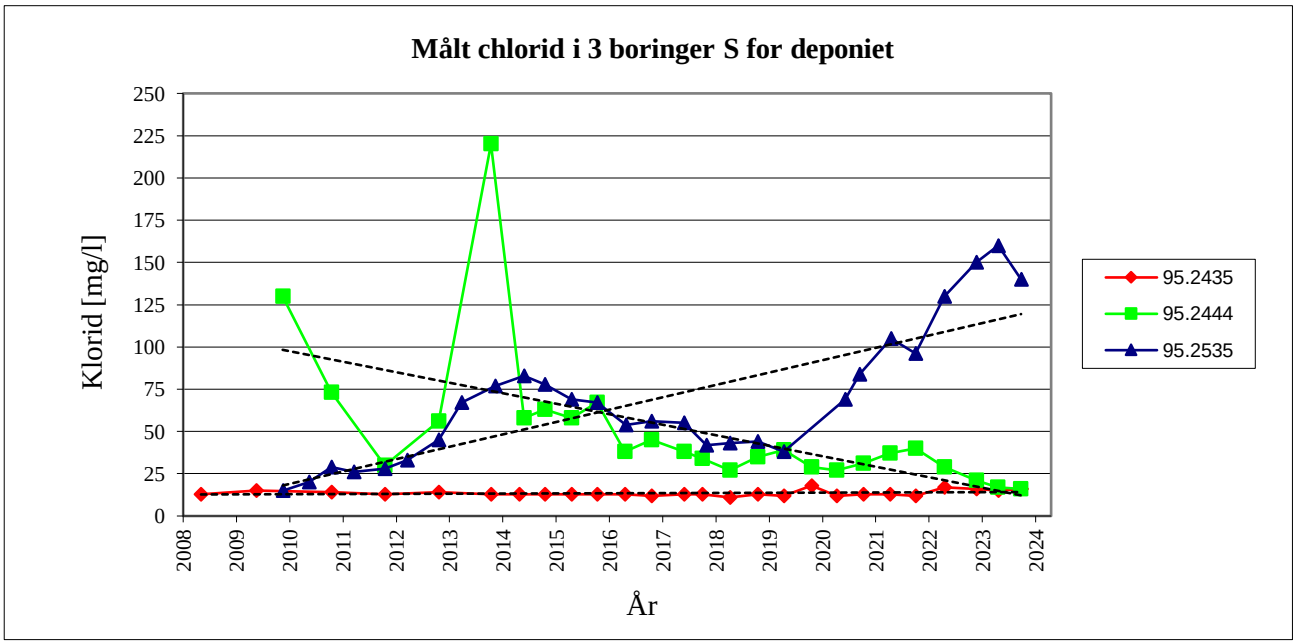
Af nedenstående figur ses resultaterne af grundvandsanalyserne for boringerne DGU nr.: 95.2435, 95.2444 og 95.2535. Chloridudviklingen i tre boringer syd for deponiet.

Boringerne er filtersatte i hhv. 11,0-14,0 m.u.t. (95.2435) / 10,0-13,0 m.u.t. (95.2444) / 46,0-48,0 m.u.t. (95.2535). Boring DGU nr. 95.2435 og 95.2444 er begge filtersatte i det sekundære vandmagasin, mens DGU boring nr. 95.2535 er filtersat i det primære vandmagasin.

DGU nr. 95.2444, der er placeret syd for depotet, er moderat påvirket, men med en nedadgående tendens.

Med en filtersætning i det primære grundvandslag og placering opstrøms det sekundære grundvandslag, burde DGU 95. 2535, alt andet lige, ikke udvise en så kraftig stigning i chlorid-påvirkning, som det især har været tilfældet i perioden 2020-2023.

Boringen er placeret direkte under et aktivitetsområde/køreareal på anlægget med et dæksel over som afskærmning. Det vurderes derfor, at chlorid-niveauet kan hænge sammen med nedtrængende salt fra vinterbekæmpelse på arealet.

Der kan generelt konstateres en påvirkning mod SSV i både det sekundære- og det primære vandmagasin. Niveauet for chloridindhold i de tre boringer ligger alle under eller på alarmgrænsen for grundvandskvalitetskriteriet.

DGU 95.2435, der er placeret sydøst for depotet, er næsten upåvirket og betragtes som en god referencelokalitet grundet placering opstrøms det terrænnære grundvandslag og nedstrøms det primære grundvandslag I forhold til deponiet.

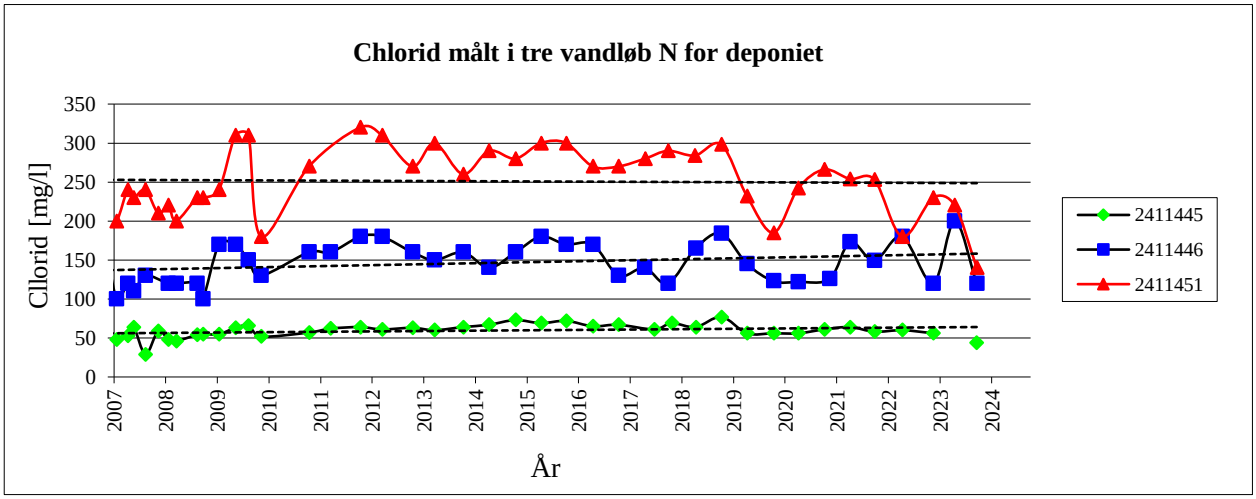
Chloridudviklingen i tre vandløb nord for deponiet

Her bemærkes det, at der er forskel på niveauet af chloridindhold i prøverne som funktion af afstanden til deponiet for de 3 nedstrøms målestationer. Lokalitet nr. 241.1445, der ligger længst væk fra deponiet, viser et forhøjet men nogenlunde stabilt indhold af chlorid. Lokalitet nr. 241.1446 viser et forhøjet indhold på gennemsnitligt 160 mg Chlorid/liter i 2023, hvilket svarer godt med historiske data. Medens lokalitet nr. 241.1451 viser et stærkt forhøjet men dog faldende indhold på 180 mg Chlorid/liter i 2023.

Alle tre lokaliteter med 241.1445 som den fjerneste, 241.1446 som den midterste og 241.1451 som den tætteste ligger med varierende afstand indenfor den formodede hovedvifte af den primære udbredelsesretning for perkolatpåvirkningen fra deponiet. Dette forhold formodes at være årsagen til de forhøjede målte chloridværdier og herunder som følge af en mulig hydraulisk forbindelse med det terrænnære grundvandslag og overfladevandet.

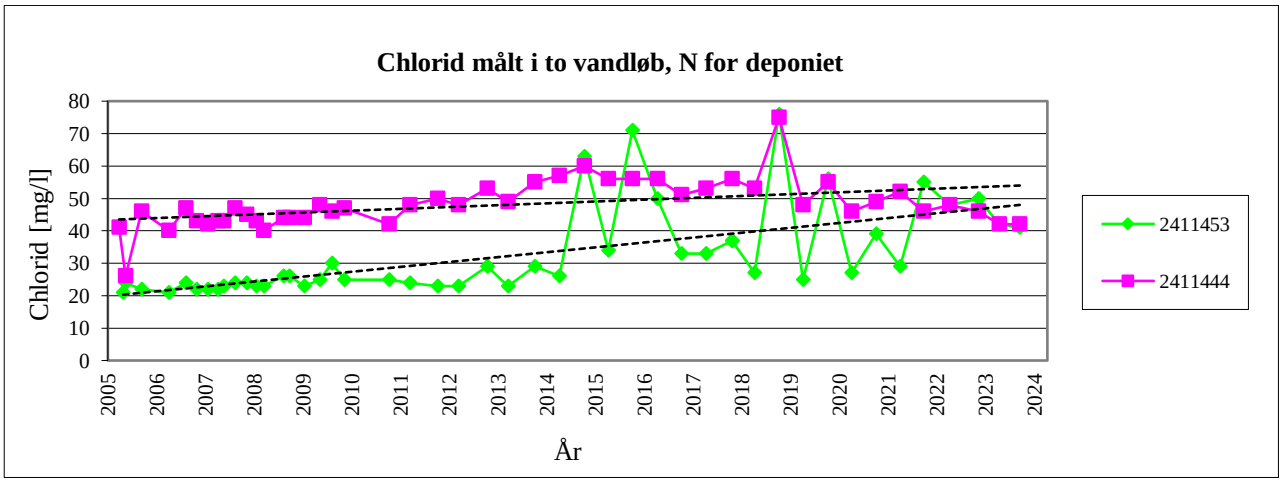
Chloridudviklingen i to vandløb nord for deponiet

Lokalitet nr. 241.1453, Storemose Bæk tilføres ikke overfladevand fra deponiets område, idet denne ligger opstrøms i forhold til, hvor Askebæk støder til Sønder Søby Bæk, og anses som en referencelokalitet.

Målingerne af choridindholdet på lokaliteten har frem til og med 2013 vist en stabil, lav chloridkoncentration, hvorefter der er indtruffet en tilstand med et større påvirkningsgradsniveau. Der ses i den forbindelse bort fra efterårsmålingerne i 2014, 2015 og 2018, der vurderes som fejlmålinger, som giver et misvisende billede af det faktiske forureningsniveau.

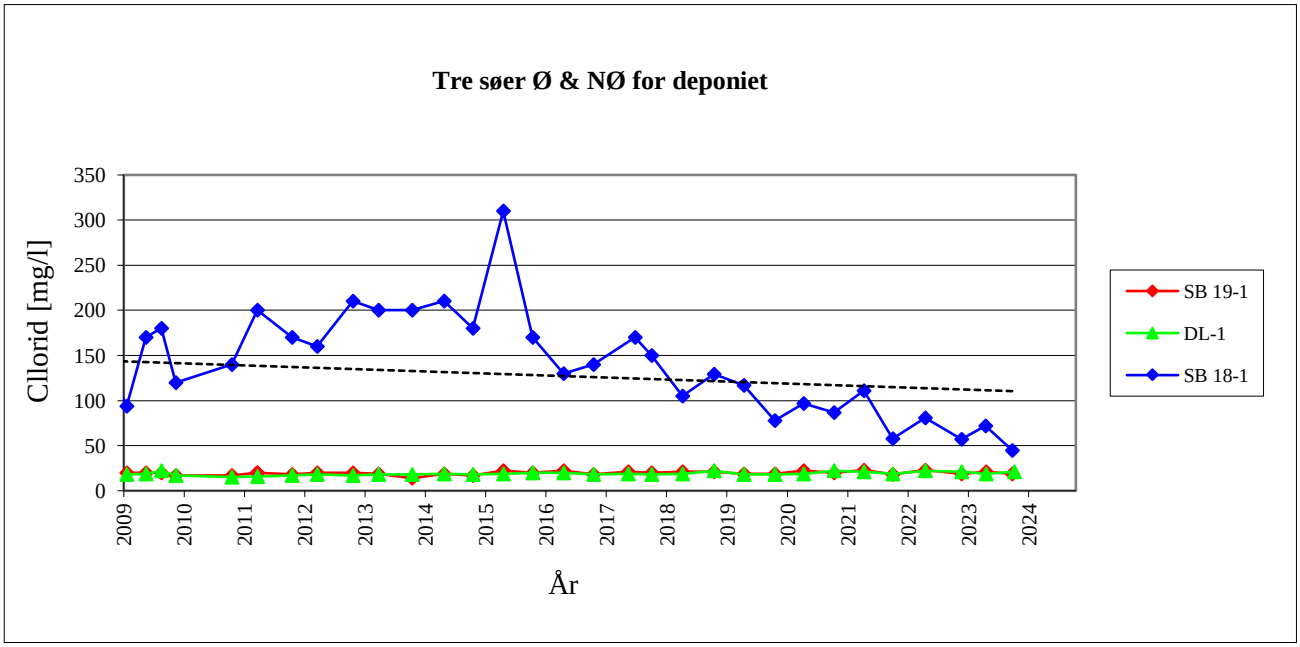
Chloridudviklingen i tre søer øst-nordøst for deponiet

Lokalitet DL-1, Damgårdsleje, der ligger opstrøms øst for deponiet, skulle ifølge de hydrogeologiske vurderinger ikke være påvirket af udledningen fra deponiet. Chloridindholdet er i 2023 målt til 20 mg/liter i gennemsnit med en stabil tendens, og DL-1 ser således fortsat ud til at indeholde en chloridmængde svarende til den forventede værdi for uforurenet overfladevand, og vurderes som en god reference-lokalitet.

Lokaliteterne SB 18-1 og SB 19-1, der ligger i en afstand fra deponiet på hhv. 350 m og 250 m i nord-og nordøstlig retning, viser meget forskellige niveauer for chloridindholdet igennem måleperioden.
