MILJØÅRSRAPPORT 2020

AFLD FASTERHOLT

Herning, marts 2021

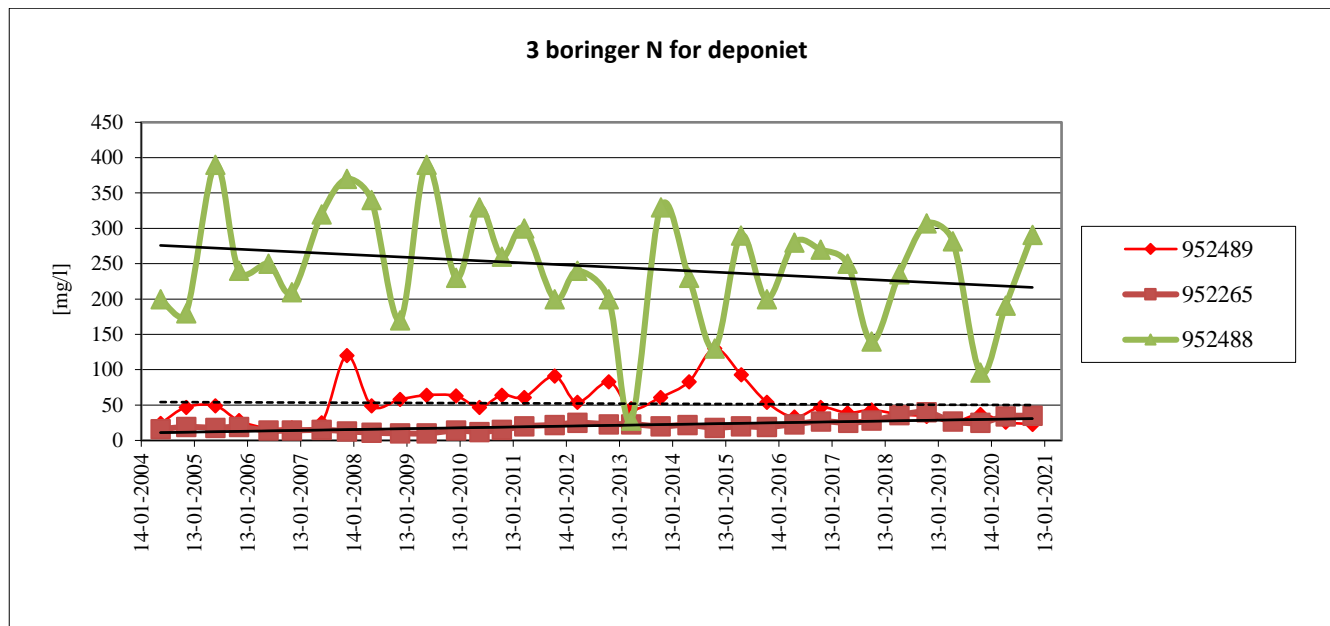
Chloridudviklingen i 3 boringer nord for deponiet

Analyseresultaterne af vandprøver, udtaget fra 3 udvalgte boringer nord for deponiet, er vist i nedenstående figur.

Af figuren fremgår det, at vandet i boring DGU nr. 95.2489 er svagt påvirket. Påvirkningsgraden har gennem årene været svingende, men ser ud til at have stabiliseret sig på et lavere niveau. Boringen er placeret nord for deponiet i samme område som overfladelokalitet SB18-1. Boringen er filtersat fra 2,5–9,5 m.u.t., dvs., i det sekundære grundvandsmagasin og kan derfor være påvirket af det forhøjede niveau, som er målt i overfladevandet i lokalitet SB-18-1.

Chloridindholdet i boring DGU nr. 95.2488 har i gennemsnit ligget over 200 mg./l i perioden 2016-2020 med en stigende tendens i 2020. Boringen, der er placeret ved hovedudløbet for overfladevand afledt fra deponiet, er filtersat i dybden 3,5-11,5 m.u.t., dvs., i det sekundære magasin og dermed i hydraulisk forbindelse med og kraftigt påvirket af overfladevandets høje chlorid-påvirkning.

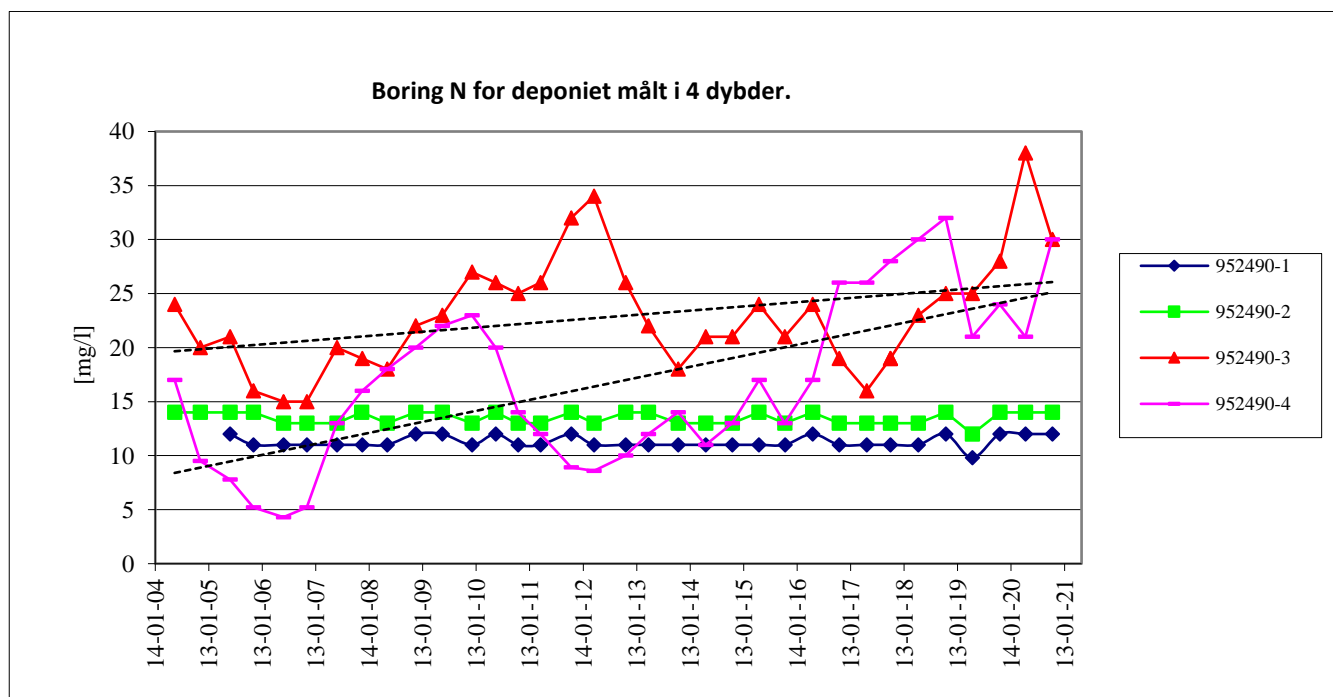
Chloridudviklingen i boring nord for deponiet målt i 4 dybder.

Herefter er resultaterne af grundvandsanalyserne fra boring DGU nr. 95.2490-1, -2, -3, -4 præsenteret. Boringen er konstrueret således, at den har 4 separate vandindtag i forskellige dybder.

Boring DGU nr. 95.2490-1 og DGU nr. 95.2490-2 er filtersatte i hhv. 60,5-62,5 m.u.t. og 49,0-55,0 m.u.t., dvs. i det primære grundvandsmagasin. Analyseresultaterne fra disse to indtag viser ingen tegn på påvirkning.

Der kan konstateres en stigende, men dog moderat påvirkning i boring DGU nr. 95.2490-3, som er filtersat i det nedre område af det øvre vandmagasin, hvilket ligeledes er tilfældet med boring DGU nr. 95.2490-4 filtersat i det øvre område af det sekundære vandmagasin.

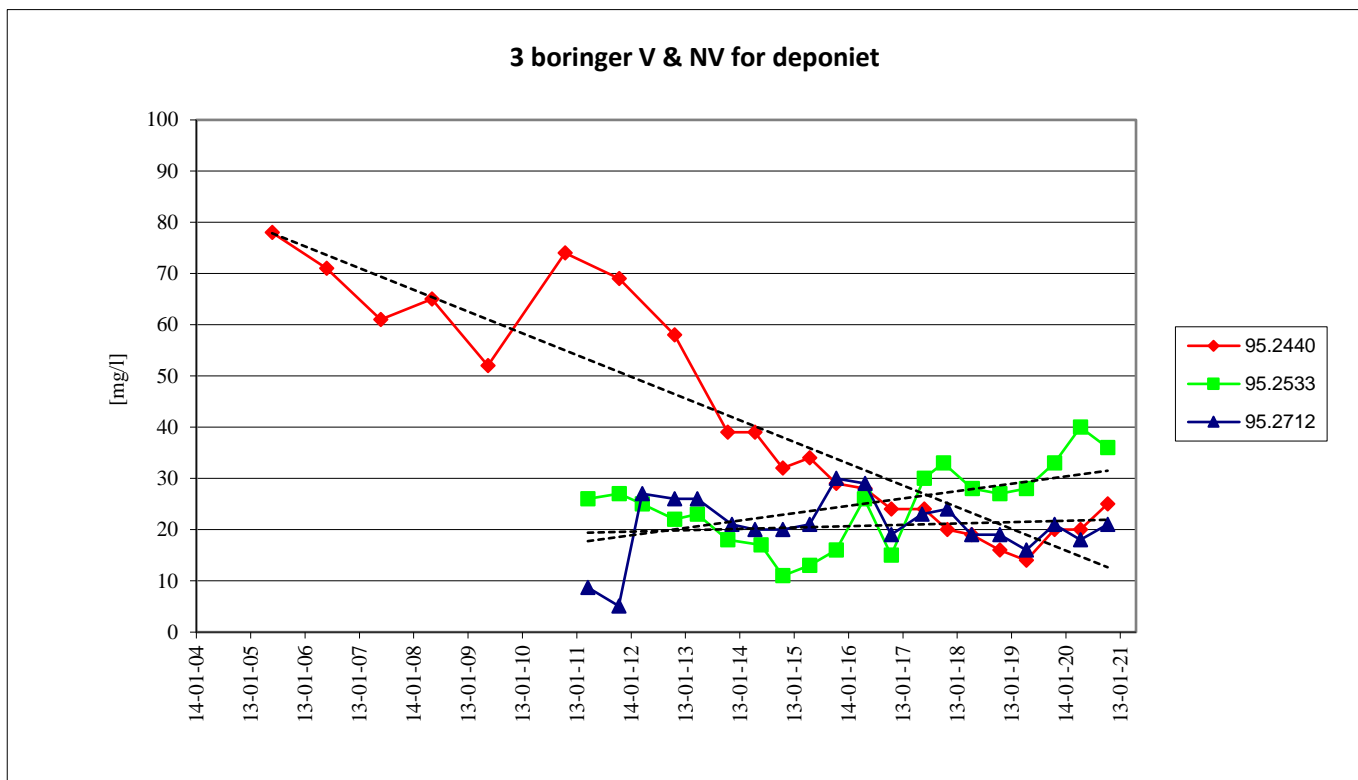
Chloridudviklingen i 3 boringer V og NV for deponiet.

Nu følger så resultaterne af grundvandsanalyserne for borerne DGU nr.: 95.2440, 95.2533 & 95.2712, som er præsenteret grafisk i nedenstående.

Boringerne er filtersatte i hhv. 12,9-14,9 m.u.t.(95.2440) / 44,0-62,0 m.u.t. (95.2712) / 44,2-46,2 m.u.t. (95.2533). Boring DGU nr. 95.2440 er filtersat i det øvre grundvandsmagasin, mens de to andre boringer er filtersatte i det primære magasin. Alle tre boringer er påvirkede i forskellig grad, hvor den største påvirkning i 2020 igen ses i det primære vandmagasin i DGU nr. 95.2533, som det ligeledes var tilfældet i 2019 og til forskel fra tidligere år, hvor den største chlorid-påvirkning blandt de 3 boringer har været i DGU nr. 95.2440 med vandindtag i det sekundære grundvandsmagasin.

Hvorvidt en forklaring kunne være en opstået hydraulisk forbindelse mellem det sekundære og primære grundvandslag i området, vil det endnu være for tidligt at konkludere på det foreliggende grundlag.

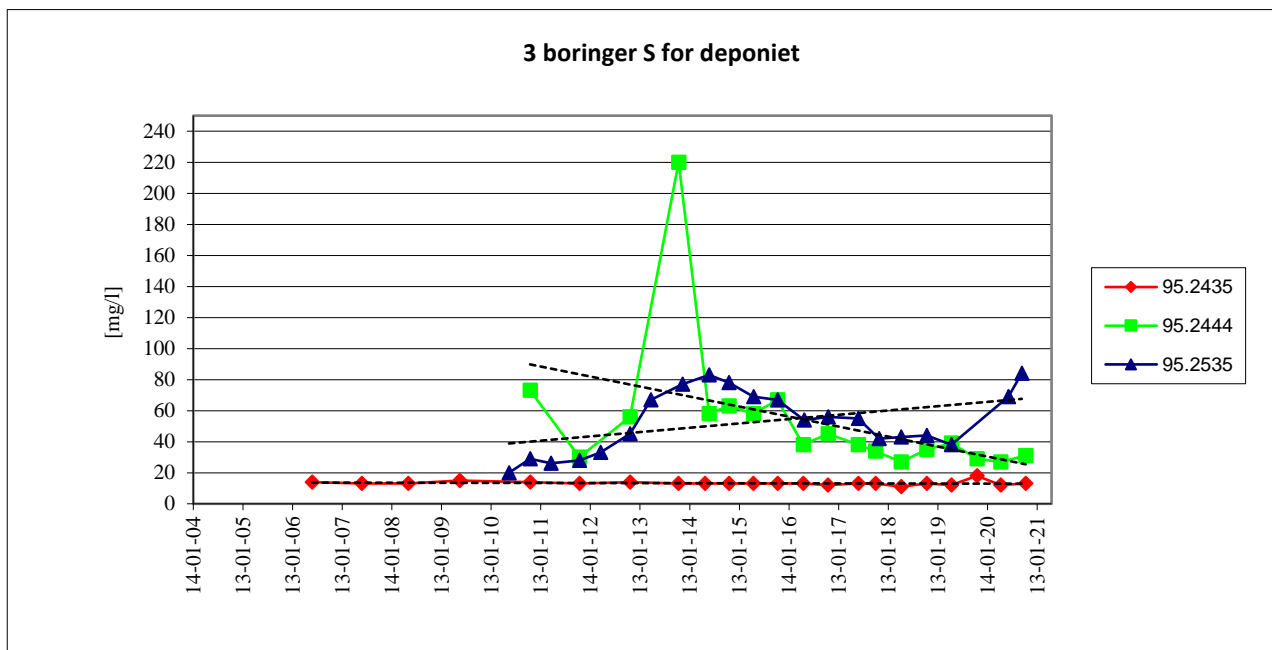
Chloridudviklingen i 3 boringer syd for deponiet

Af nedenstående figur ses resultaterne af grundvandsanalyserne for boringerne DGU nr.: 95.2435, 95.2444 & 95.2535.

Boringerne er filtersatte i hhv. 11,0-14,0 m.u.t. (95.2435) / 10,0-13,0 m.u.t. (95.2444) / 46,0-48,0 m.u.t. (95.2535). Boring DGU nr. 95.2435 og 95.2444 er begge filtersatte i det sekundære vandmagasin, mens DGU boring nr. 95.2535 er filtersat i det primære vandmagasin. Det kan konstateres, at boring DGU nr. 95.2435, der er placeret sydøst for depotet, er næsten upåvirket, mens boring DGU nr. 95.2444, der er placeret syd for depotet, er moderat påvirket. Boring DGU nr. 95.2535, der er placeret sydvest for depotet, med vandindtag i det primære vandmagasin, er påvirket og har været det over en årrække, dog med en faldende tendens frem til primo 2019, hvorefter der dog er sket en markant stigning i 2020-målingerne, uden det umiddelbart er muligt at pege på en årsag. Efter som boringen generelt har været påvirket over en årrække, kan en forklaring være en opstået hydraulisk forbindelse mellem det sekundære og primære grundvandslag i området, uden der dog foreligger den nødvendige evidens herfor.

Der kan konstateres en påvirkning mod SSV i både det sekundære- og det primære vandmagasin. Niveaulet for chloridindhold i de tre boringer ligger alle under alarmgrænsen for grundvandskvalitetskriteriet.

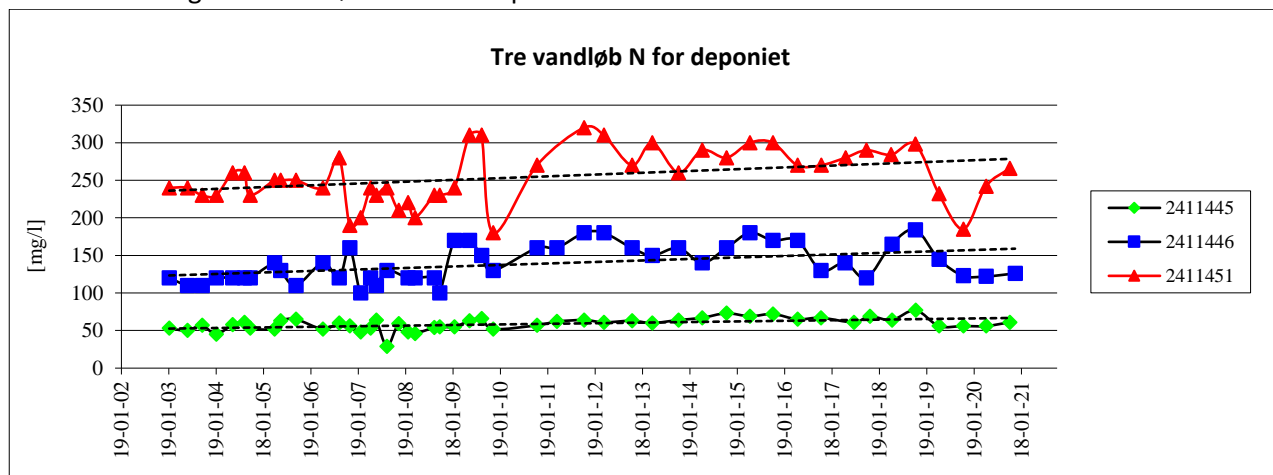
Chloridudviklingen i 3 vandløb nord for deponiet

Udviklingen i chloridindhold i recipienter omkring depotet er efterfølgende vist i grafisk form. På figuren er vist de prøvetagningslokaliteter, der ligger nærmest depotet mod nord langs "Askebæk", dvs. lokaliteterne nr.: 241.1445, 241.1446 og 241.1451.

Her bemærkes det, at der er forskel på niveauet af chloridindhold i prøverne som funktion af afstanden til deponiet for de 3 nedstrøms målestationer. Lokalitet nr. 241.1445, der ligger længst væk fra deponiet, viser et forhøjet, svagt stigende, men nogenlunde stabilt indhold på gennemsnitligt 59 mg/liter i 2020. Lokalitet nr. 241.1446 viser et forhøjet, men dog faldende indhold på gennemsnitligt 124 mg/liter i 2020. Medens lokalitet nr. 241.1451 viser et stærkt forhøjet og samtidig stigende indhold på 253 mg/liter i 2020.

Alle 3 lokaliteter med 241.1445 som den fjerneste, 241.1446 som den midterste og 241.1451 som den tætteste ligger med varierende afstand indenfor den formodede hovedvifte af den primære udbredelsesretning for perkolatpåvirkningen fra deponiet. Dette forhold formodes at være årsagen til de forhøjede målte chloridværdier.

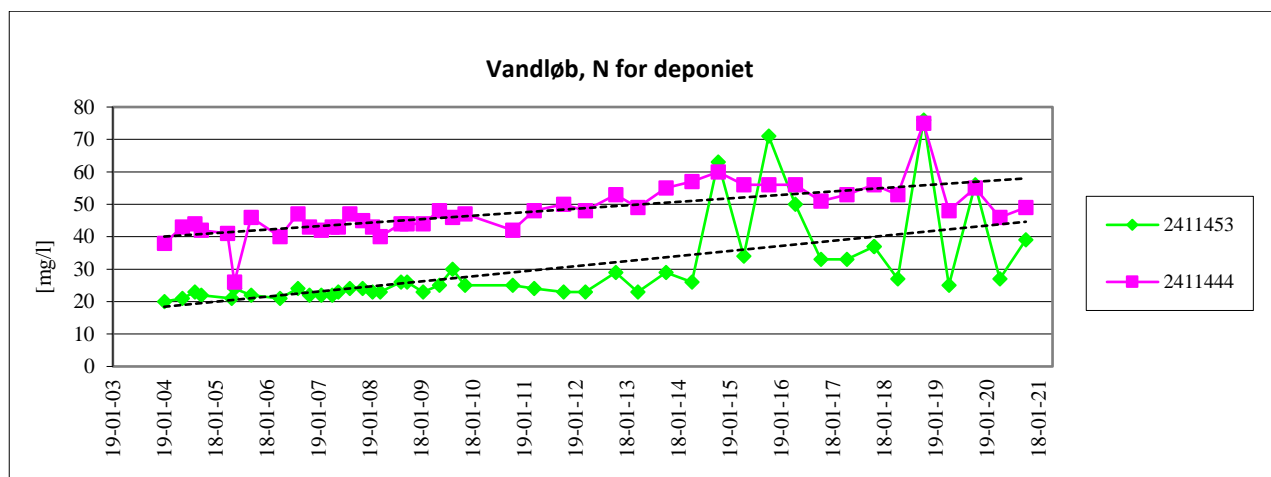
Chloridudviklingen i vandløb og sø nord for deponiet

Herefter vises en figur over de prøvelokaliteter, som er placeret ved udløbet af Askebæk og ved tilløbet til Sønder Søby Bæk.

Lokalitet nr. 241.1453, Storemose Bæk tilføres ikke overfladevand fra deponiets område, idet denne ligger opstrøms i forhold til, hvor Askebæk støder til Sønder Søby Bæk, og anses som en referencelokalitet.

Målingerne af chloridindholdet på lokaliteten har frem til og med 2013 vist en stabil, svag påvirkning, hvorefter der er indtruffen en tilstand med et større påvirkningsgradsniveau. Der ses i den forbindelse dog bort fra efterårs-målingerne i 2014, 2015 og 2018, der vurderes som fejlmålinger, som giver et misvisende billede af det faktiske forureningsniveau.

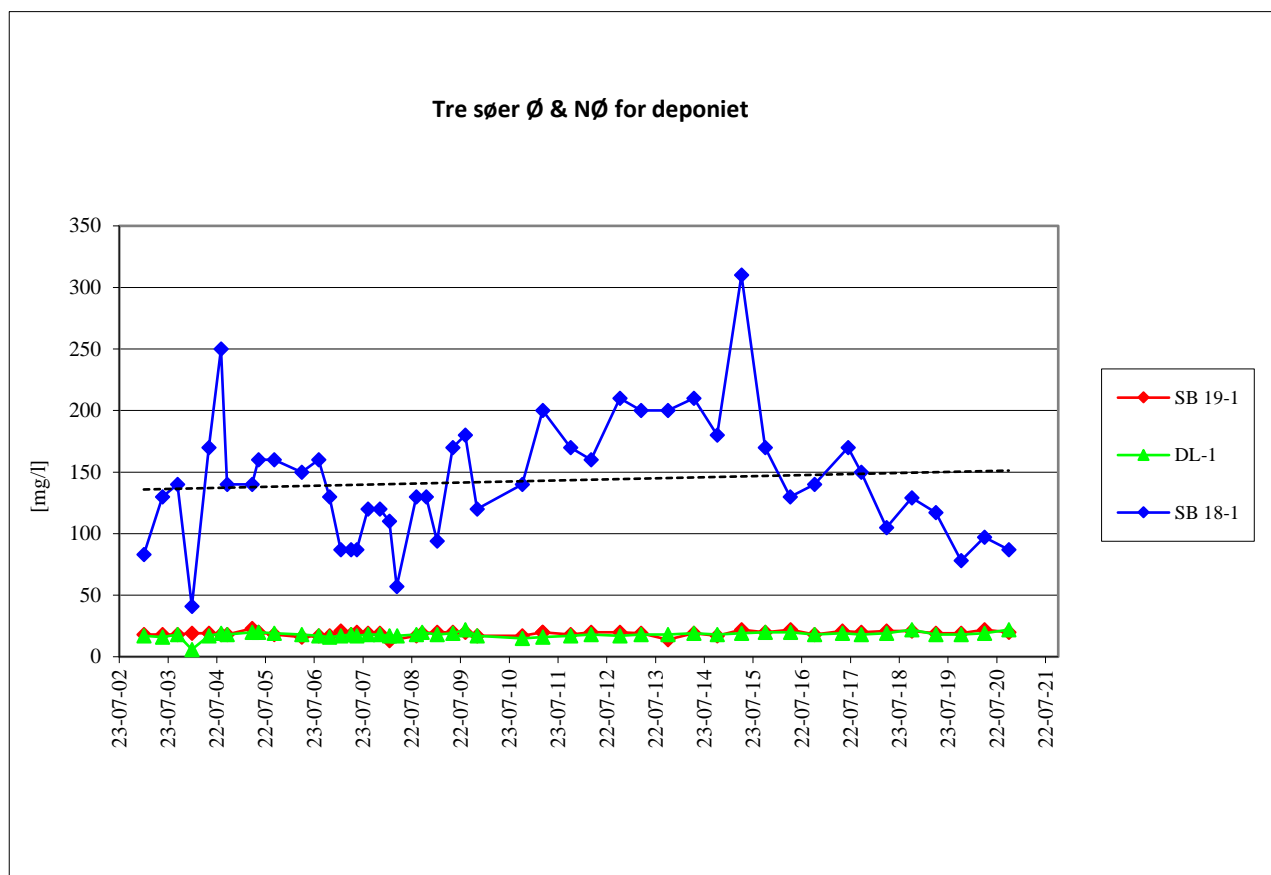
Chloridudviklingen i 3 søer øst-nordøst for deponiet

I næste figur vises resultaterne fra 3 søer placeret øst og nordøst for deponiet.

Lokalitet DL-1, Damgårdsleje, der ligger opstrøms øst for deponiet, skulle ifølge de hydrogeologiske vurderinger ikke være påvirket af udledningen fra deponiet. Chloridindholdet er i 2020 målt til 21 mg/liter i gennemsnit med en stabil tendens, og DL-1 ser således fortsat ud til at være næsten upåvirket og vurderes som en god reference-lokalitet.

Lokaliteterne SB 18-1 og SB 19-1, der ligger i en afstand fra deponiet på hhv. 350 m og 250 m i nord-og nordøstlig retning, viser forskellige niveauer for chloridindholdet igennem måleperioden.

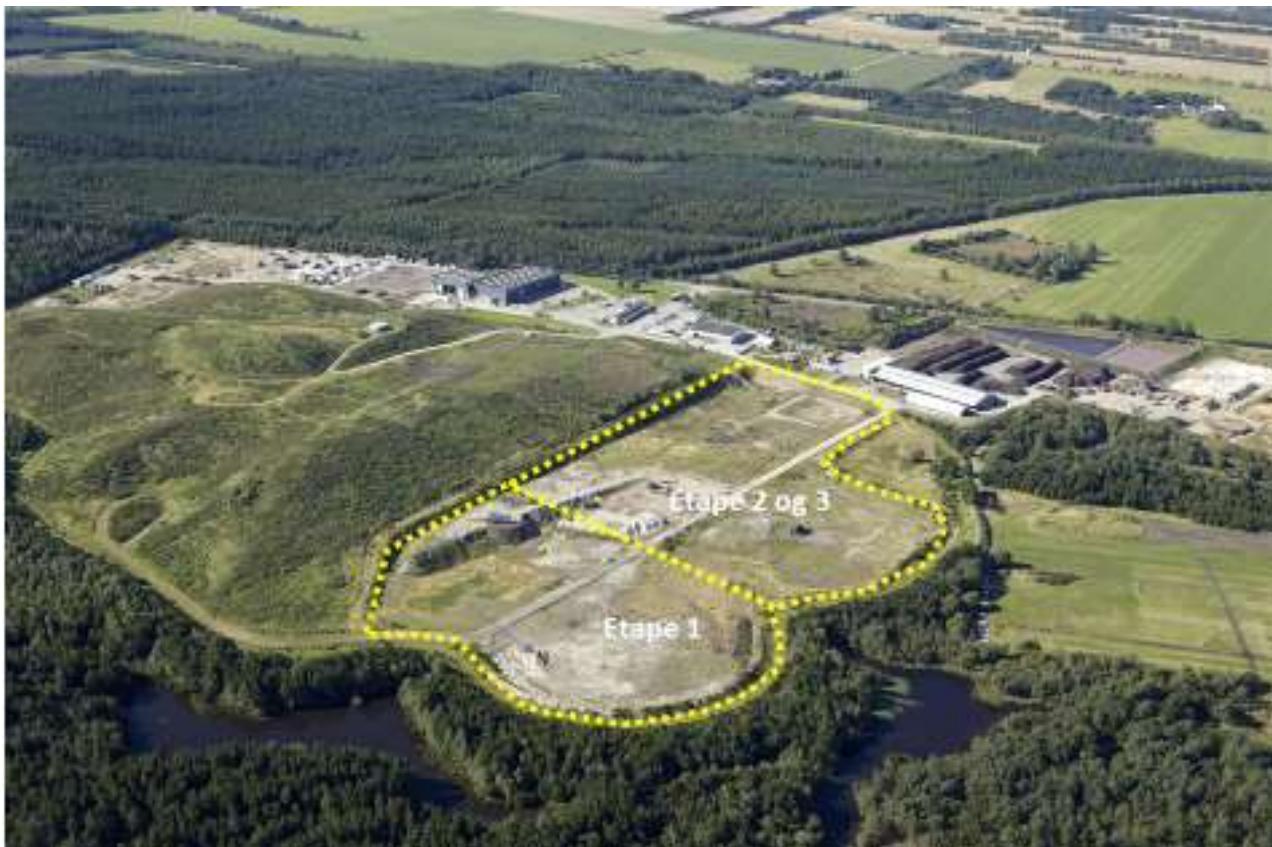
Indbygningen af jord til færdiggørelse af bakkelandskab er i 2020 fortsat lokaliseret til etape 1, hvor opbygningen foregår i den sydlige ende af etape 1 tættest på det nedlukkede deponi – se nedenstående luftfoto.
