MILJØÅRSRAPPORT 2016

AFLD FASTERHOLT

Herning, marts 2017

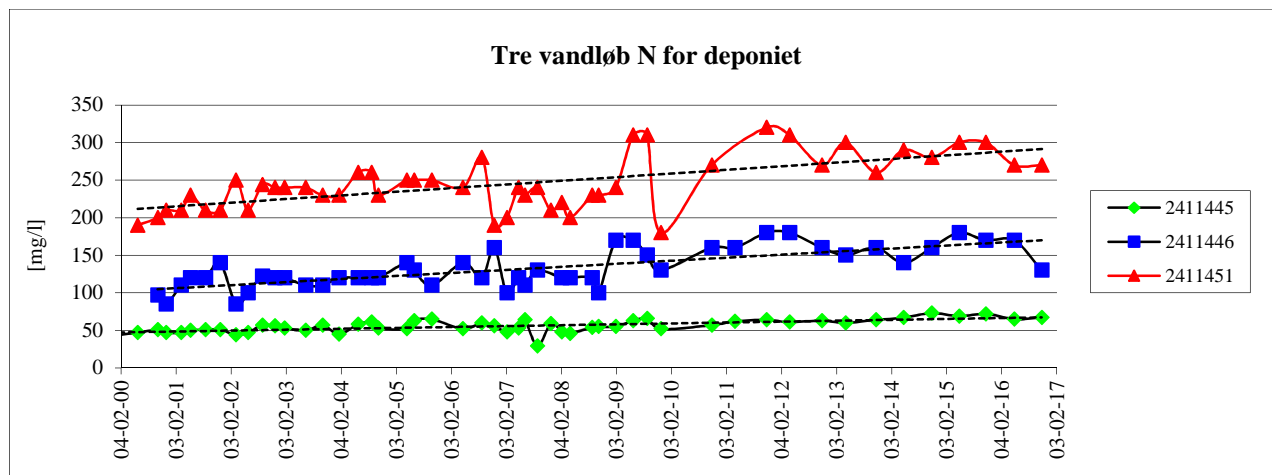
Figur 3 - Chloridudviklingen i tre vandløb nord for deponiet

Udviklingen i chloridindhold i recipient omkring depotet er efterfølgende vist i grafisk form. I Figur 3 er vist de prøvetagningslokaliteter, der ligger nærmest depotet mod nord langs "Askebæk", dvs. lokaliteterne nr.: 241.1445, 241.1446 og 241.1451.

Her bemærkes det, at der er forskel på niveauet af chloridindhold i prøverne som funktion af afstanden til deponiet. Lokalitet nr. 241.1445, der ligger længst væk fra deponiet, viser et forhøjet, men faldende indhold gennemsnitligt 66 mg/liter i 2016. Lokalitet nr. 241.1446 viser et forhøjet men faldende indhold på gennemsnitligt 150 mg/liter i 2016.

Den nærmeste lokalitet nr. 241.1451 ligger på et forhøjet men faldende gennemsnitligt niveau i 2016 på 270 mg/liter.

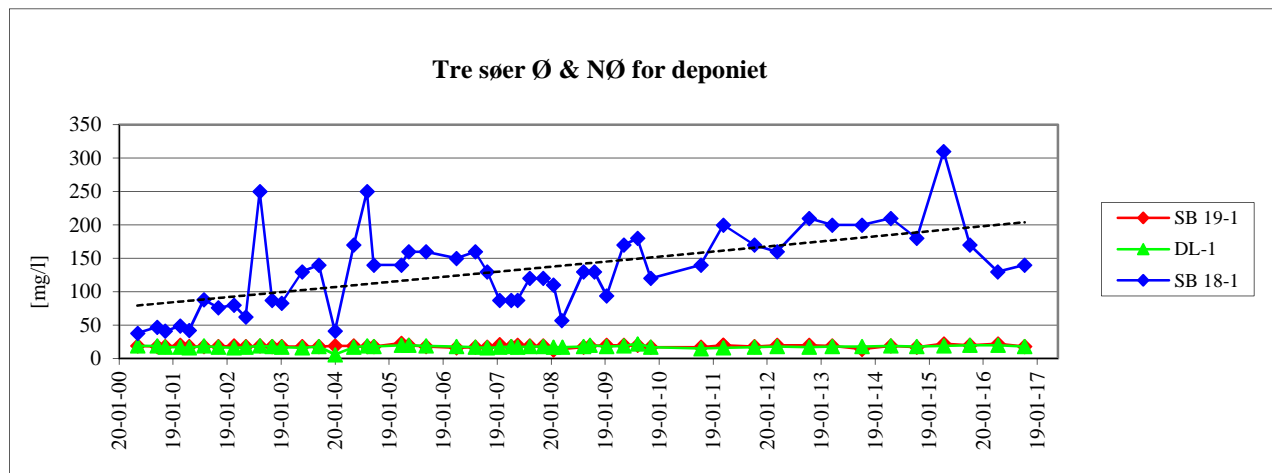
Figur 5 - Chloridudviklingen i 3 søer øst-nordøst for depotet

I figur 5 er vist resultaterne fra 3 søer placeret øst og nordøst for depotet.

Lokalitet DL-1, Damgårdsløje, der ligger opstrøms øst for depotet, skulle ifølge de hydrogeologiske vurderinger ikke være påvirket af udledningen fra depotet. Chloridindholdet er i 2016 målt til 19 mg/liter i gennemsnit, og DL-1 ser således fortsat ud til at være upåvirket og en god referencelokalitet.

Lokaliteterne SB 18-1 og SB 19-1, der ligger i en afstand fra depotet på hhv. 350 m og 250 m i nord-og nordøstlig retning, viser forskellige niveauer for chloridindholdet igennem måleperioden.
